FABBRICATO PRINCIPALE (Rif. n.1)

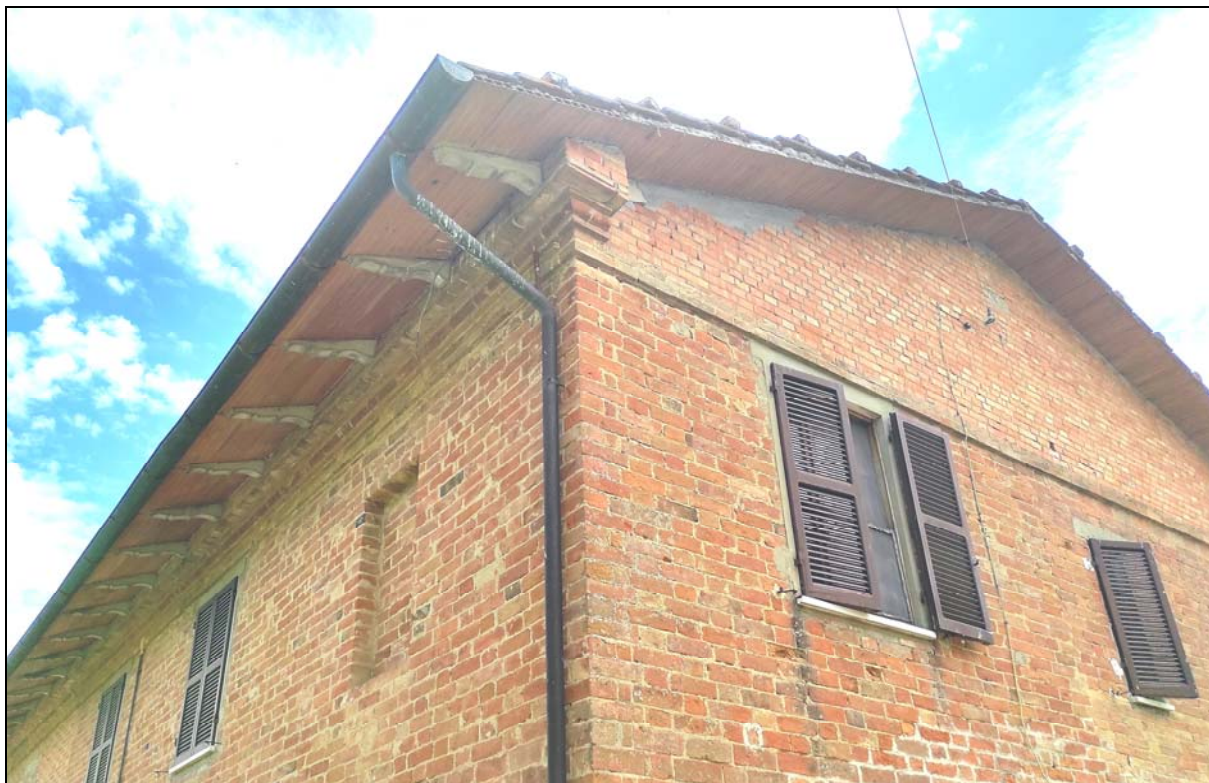
PARTICOLARI COSTRUTTIVI - COPERTURA: IN PRIMO PIANO IL TIMPANO COSTRUITO CON MATTONI “NUOVI” E L’INTERRUZIONE DEL CORNICIONE DI GRONDA PER ELIMINARE IL PADIGLIONE E TRASFORMARLO A CAPANNA. NOTARE LE MENSOLE DELLO SPORTO DI GRONDA.

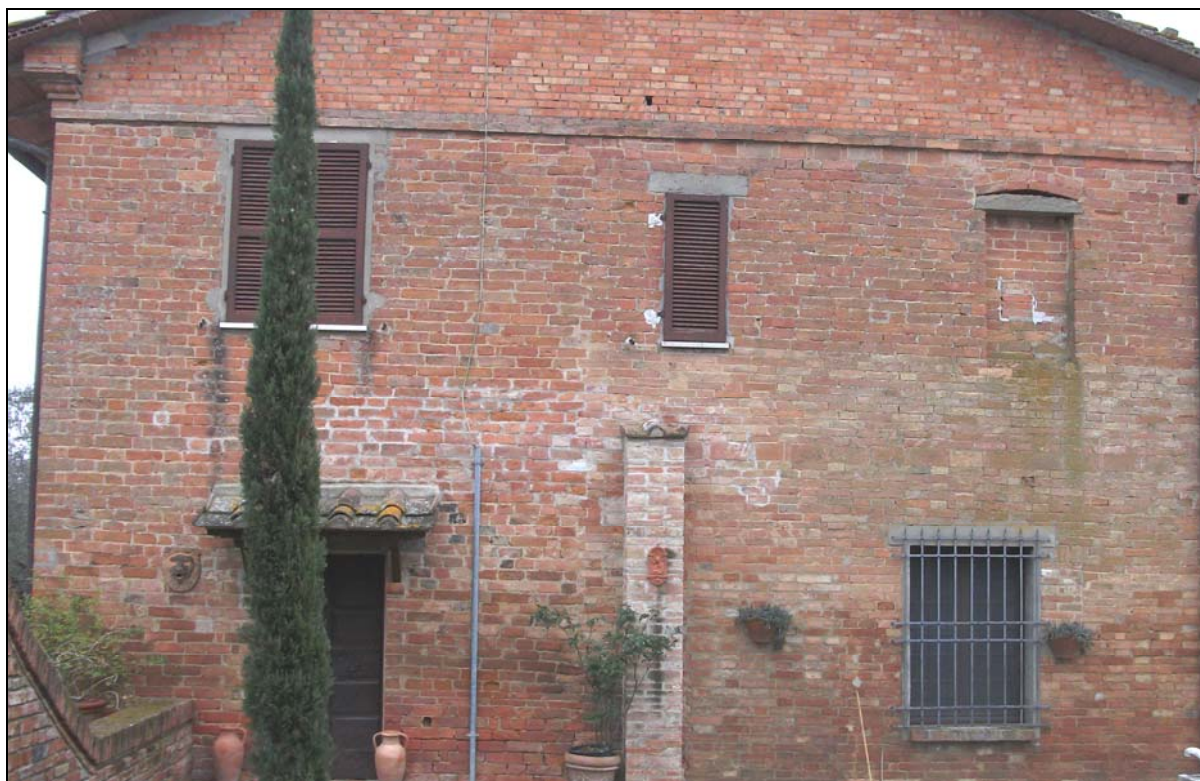
PARTICOLARI E DI FINITURA – FINESTRE: DISOMOGENEE E DISASSATE CON ELEMENTI INCONGRUI COME SOGLIE E ARCHITRAVI. SI EVIDENZIA IL MATTONE “LUCIDO” POSATO SOPRA AL MARCAPIANO PER REALIZZARE IL TIMPANO DELLA CAPANNA.

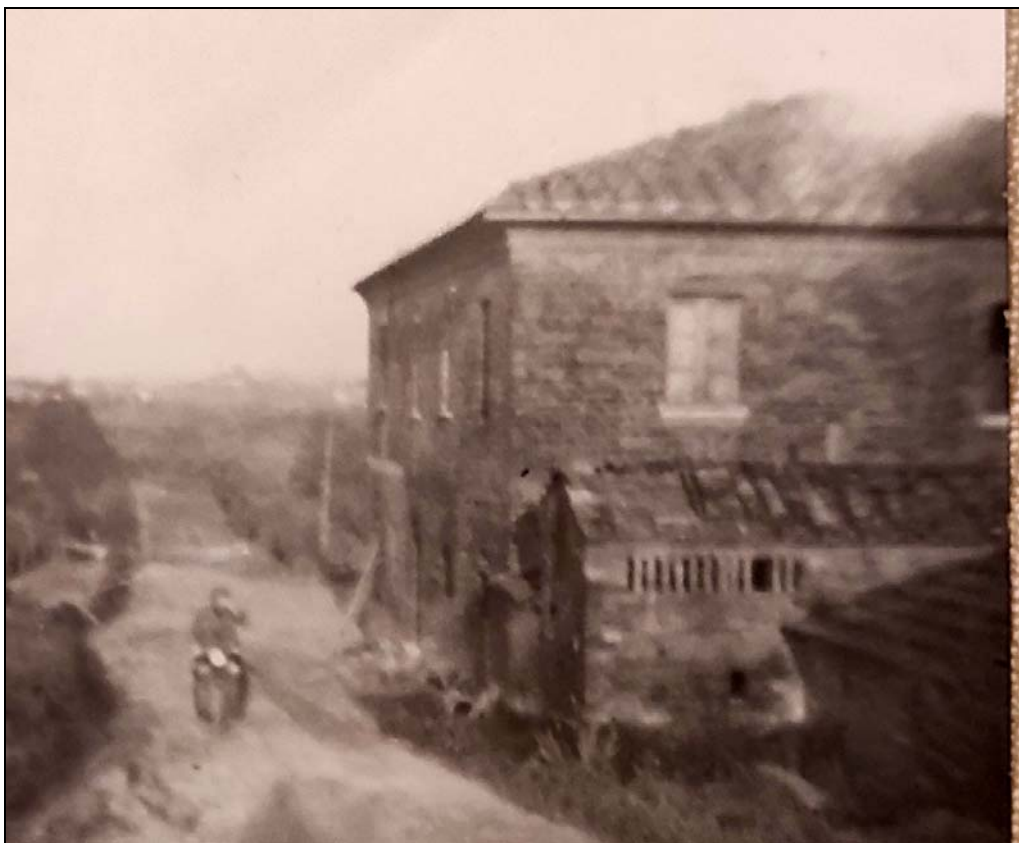
FOTO ORIGINARIA DEL 1950 CIRCA – TETTO A PADIGLIONE

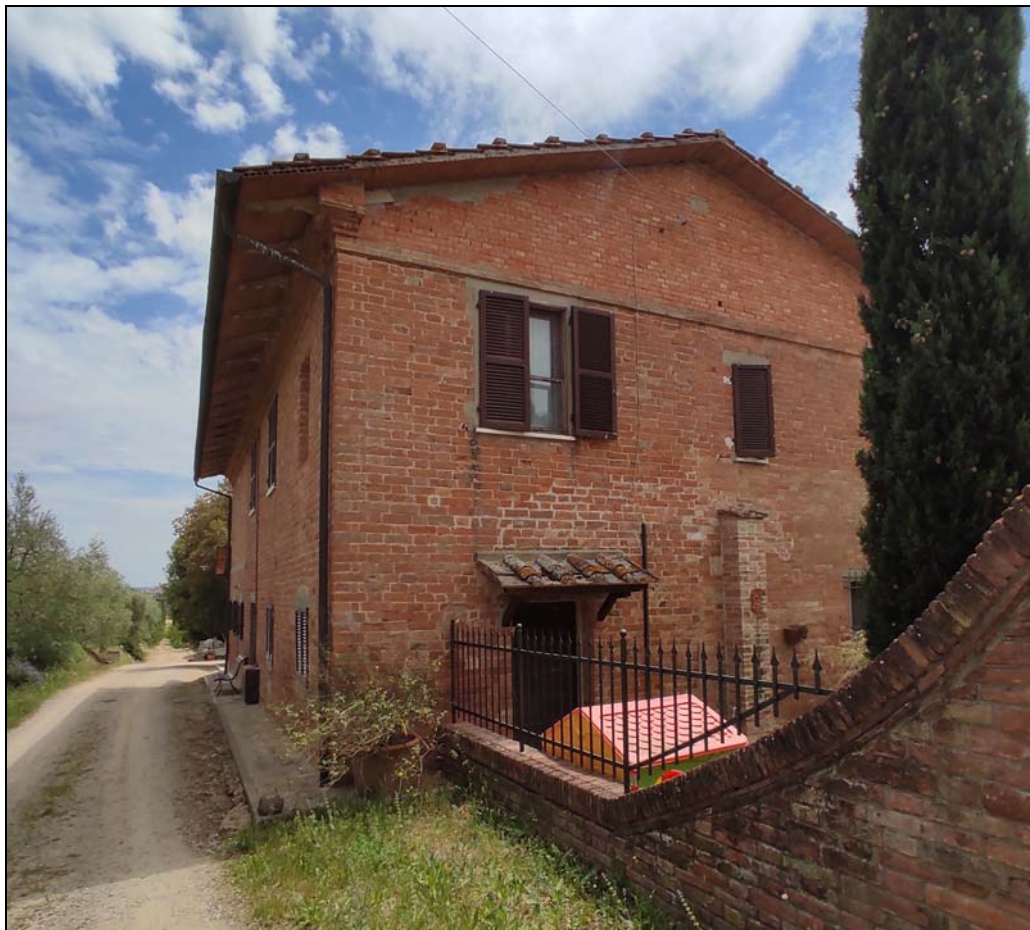
FOTO ATTUALE – TETTO A CAPANNA
