FOTO 1 Fabbricato censito al foglio di mappa 83 particella 43 subalterni 3 e 4

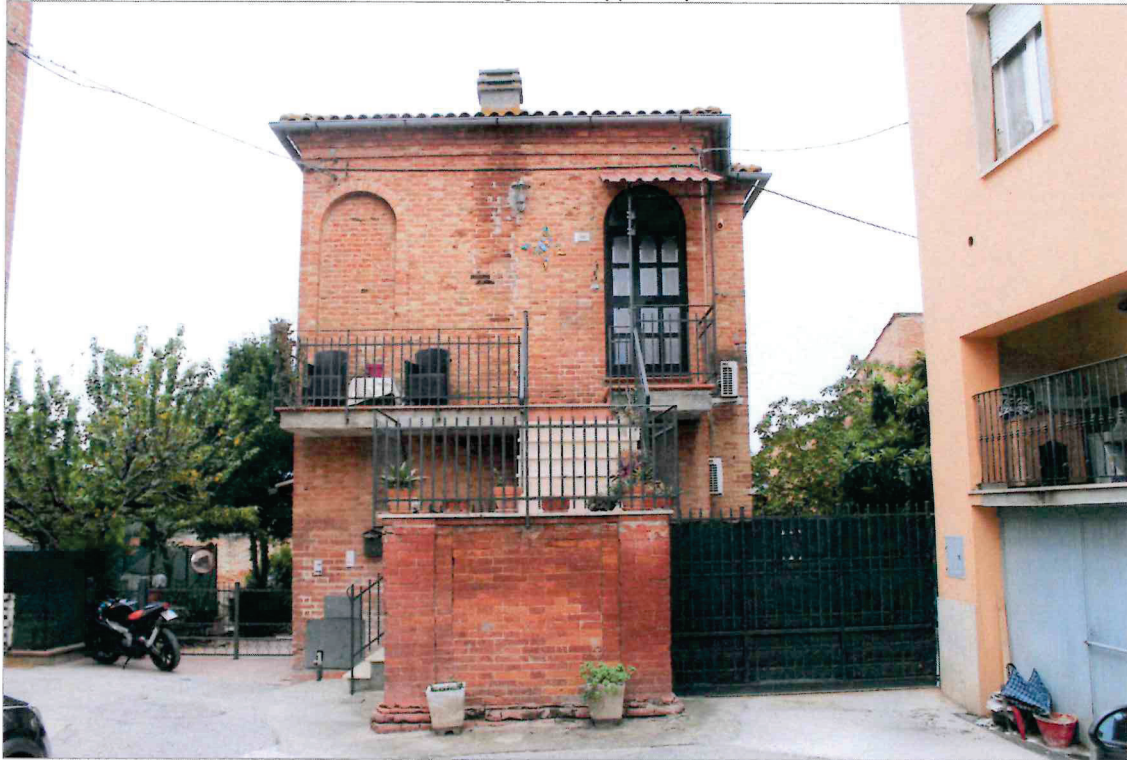
Sono palesemente evidenti elementi incongrui rispetto all'edificio originario ante 54 quali: la presenza contemporanea di numerosi tipi di materiali da costruzione (mattoni del tipo antico e mattoni piemontesi), aperture esterne tamponate e/o modificate, canne fumarie esterne in cemento in copertura, tettoia/loggia in ferro sopra l'ingresso dell'appartamento piano primo, sottoscala esterno tamponato, rivestimento della scala in travertino, balcone a sbalzo sulla facciata principale realizzato in cemento armato, copertura con tegole portoghesi, segni evidenti di una alterazione dovuta ad interventi "non coerenti" con la tipologia del fabbricato, realizzati successivamente alla data di edificazione dello stesso.

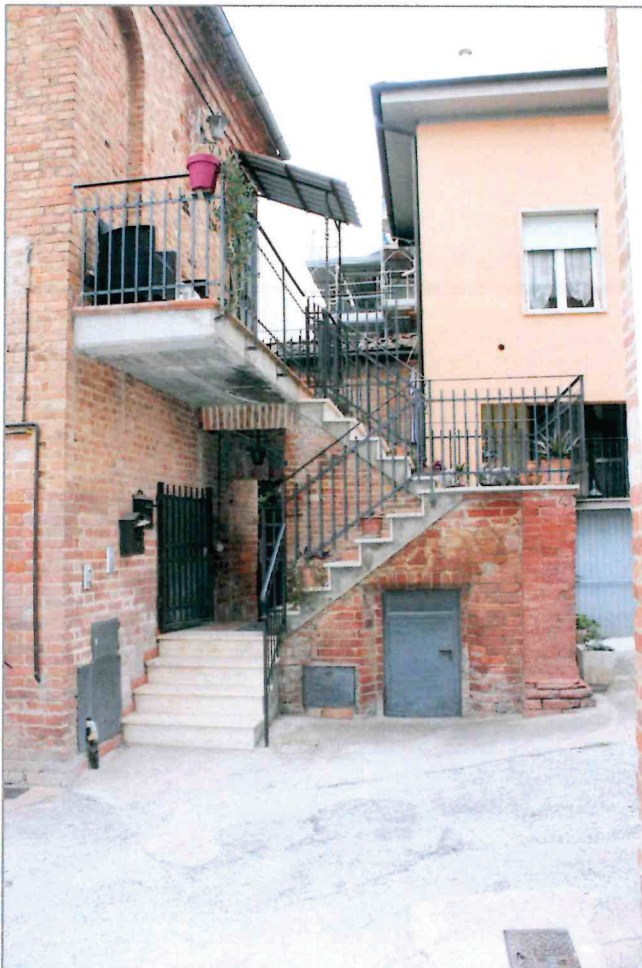
FOTO 2 Fabbricato censito al foglio di mappa 83 particella 43 subalterni 3 e 4

Sono palesemente evidenti elementi incongrui rispetto all'edificio originario ante 54 quali: la presenza contemporanea di numerosi tipi di materiali da costruzione (mattoni del tipo antico e mattoni piemontesi), aperture esterne tamponate e/o modificate, tettoia/loggia in ferro sopra l'ingresso dell'appartamento piano primo, sottoscala esterno tamponato, rivestimento della scala in travertino, balcone a sbalzo sulla facciata principale realizzato in cemento armato, segni evidenti di una alterazione dovuta ad interventi "non coerenti" con la tipologia del fabbricato, realizzati successivamente alla data di edificazione dello stesso.

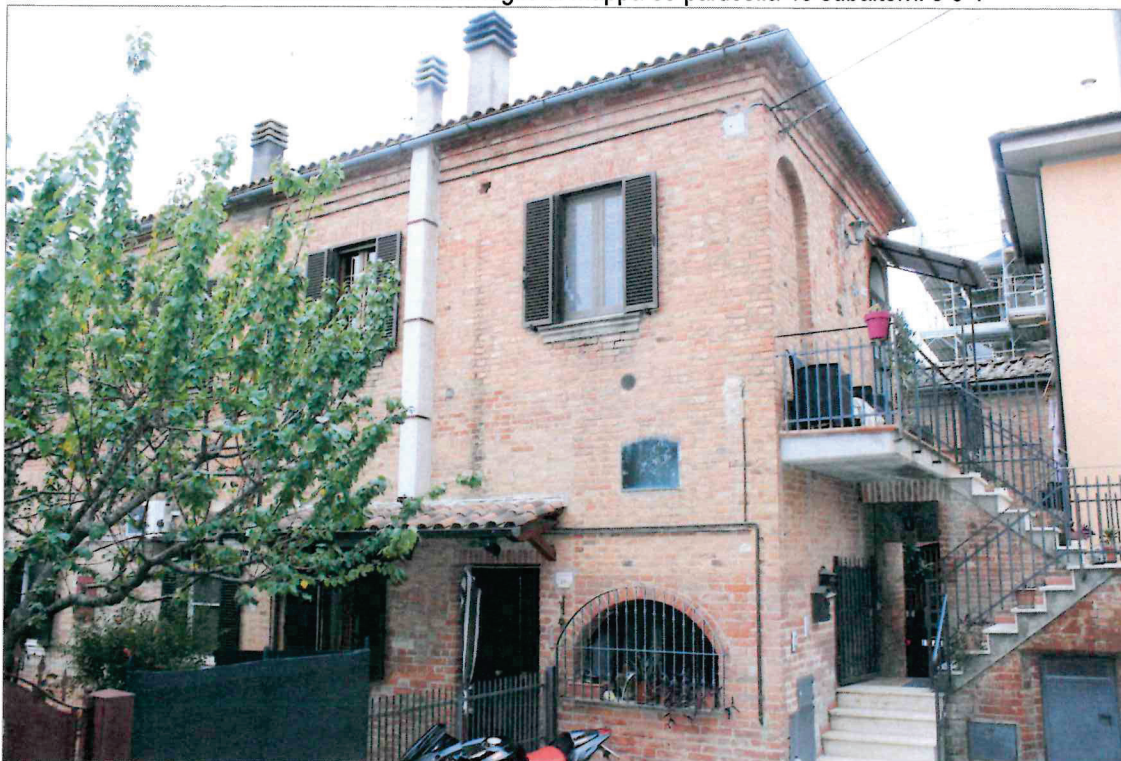
FOTO 3 Fabbricato censito al foglio di mappa 83 particella 43 subalterni 3 e 4

Sono palesemente evidenti elementi incongrui rispetto all'edificio originario ante 54 quali: la presenza contemporanea di numerosi tipi di materiali da costruzione (mattoni del tipo antico e mattoni piemontesi), aperture esterne tamponate e/o modificate, persiane in alluminio, canne fumarie esterne in cemento sia in facciata che in copertura, tettoia a sbalzo sul prospetto laterale, tettoia/loggia in ferro sopra l'ingresso dell'appartamento piano primo, sottoscala esterno tamponato, rivestimento della scala in travertino, balcone a sbalzo sulla facciata principale realizzato in cemento armato, copertura con tegole portoghesi, segni evidenti di una alterazione dovuta ad interventi "non coerenti" con la tipologia del fabbricato, realizzati successivamente alla data di edificazione dello stesso.

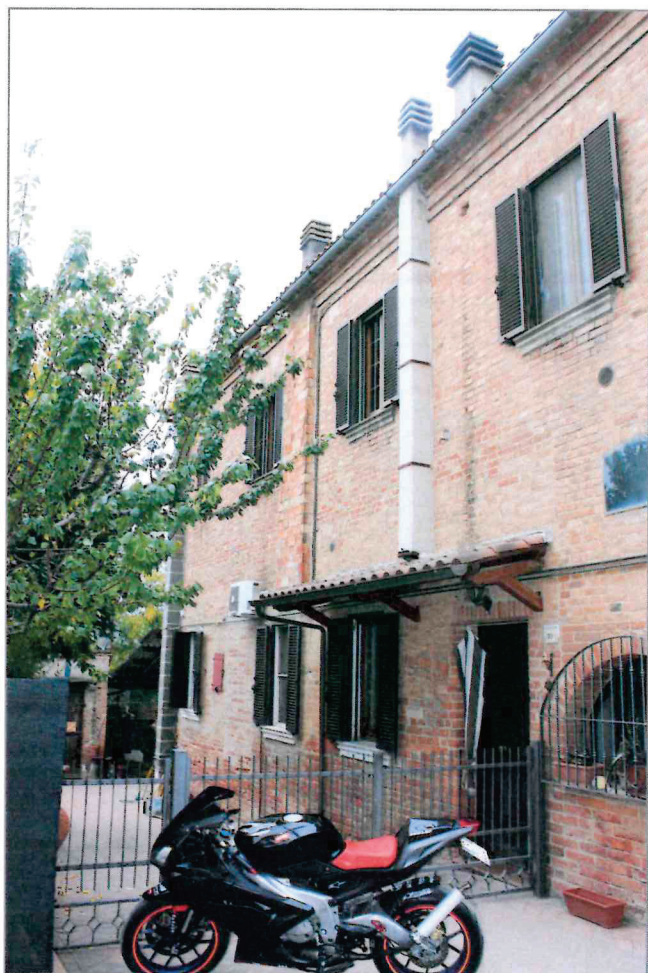
FOTO 4 Fabbricato censito al foglio di mappa 83 particella 43 subalterni 3 e 4

Sono palesemente evidenti elementi incongrui rispetto all'edificio originario ante 54 quali: la presenza contemporanea di numerosi tipi di materiali da costruzione (mattoni del tipo antico e mattoni piemontesi), aperture esterne tamponate e/o modificate, persiane in alluminio, canne fumarie esterne in cemento sia in facciata che in copertura, tettoia a sbalzo sul prospetto laterale, copertura con tegole portoghesi, segni evidenti di una alterazione dovuta ad interventi "non coerenti" con la tipologia del fabbricato, realizzati successivamente alla data di edificazione dello stesso.

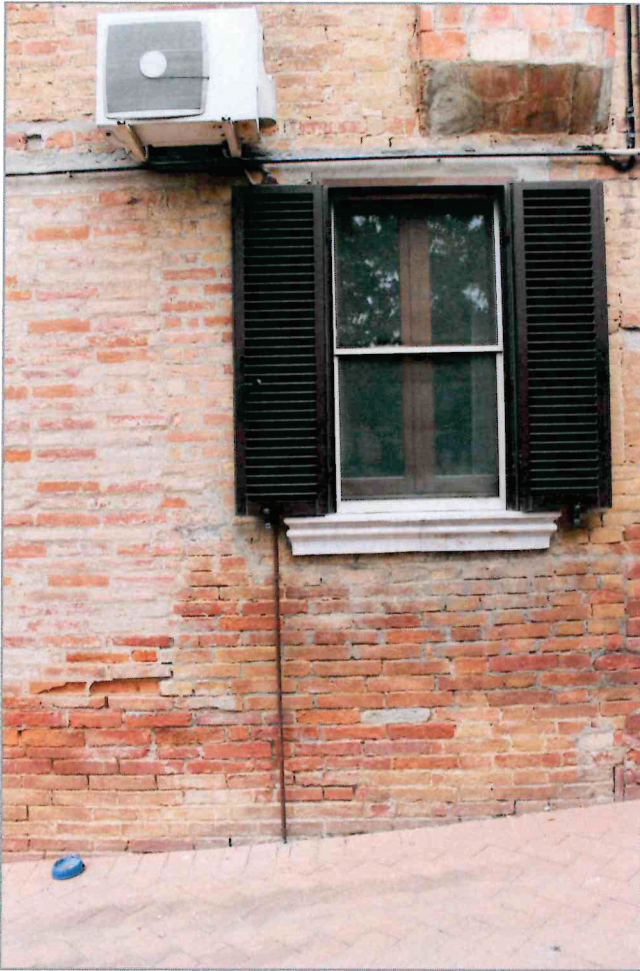
FOTO 5 Fabbricato censito al foglio di mappa 83  
particella 43 subalterni 3 e 4

Sono palesemente evidenti elementi incongrui rispetto all'edificato originario ante 54 quali: la presenza contemporanea di numerosi tipi di materiali da costruzione (mattoni del tipo antico e mattoni piemontesi), aperture esterne tamponate e/o modificate, persiane in alluminio, architravi in cemento, segni evidenti di una alterazione dovuta ad interventi "non coerenti" con la tipologia del fabbricato, realizzati successivamente alla data di edificazione dello stesso.

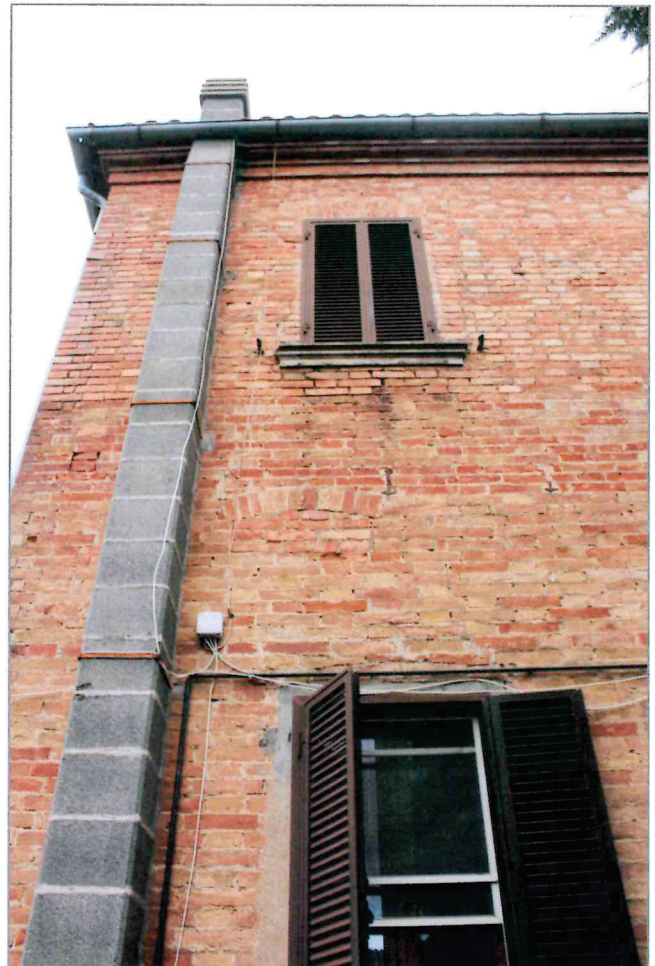
FOTO 6 Fabbricato censito al foglio di mappa 83 particella 43  
subalterni 3 e 4

Sono palesemente evidenti elementi incongrui rispetto all'edificato originario ante 54 quali: la presenza contemporanea di numerosi tipi di materiali da costruzione (mattoni del tipo antico e mattoni piemontesi), aperture esterne tamponate e/o modificate, persiane in alluminio, architravi in cemento, canne fumarie esterne in cemento sia in facciata che in copertura, copertura con tegole portoghesi, segni evidenti di una alterazione dovuta ad interventi "non coerenti" con la tipologia del fabbricato, realizzati successivamente alla data di edificazione dello stesso.

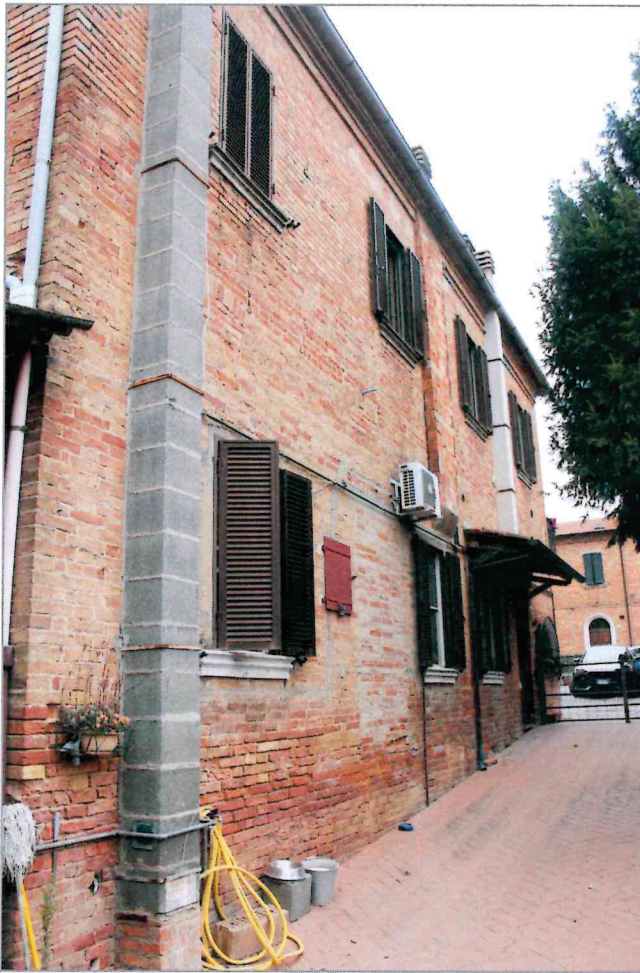
FOTO 7 Fabbricato censito al foglio di mappa 83  
particella 43 subalterni 3 e 4

Sono palesemente evidenti elementi incongrui rispetto all'edificato originario ante 54 quali: la presenza contemporanea di numerosi tipi di materiali da costruzione (mattoni del tipo antico e mattoni piemontesi), aperture esterne tamponate e/o modificate, persiane in alluminio, architravi in cemento, canne fumarie esterne in cemento sia in facciata che in copertura, tettoia a sbalzo sul prospetto laterale, copertura con tegole portoghesi, segni evidenti di una alterazione dovuta ad interventi "non coerenti" con la tipologia del fabbricato, realizzati successivamente alla data di edificazione dello stesso.

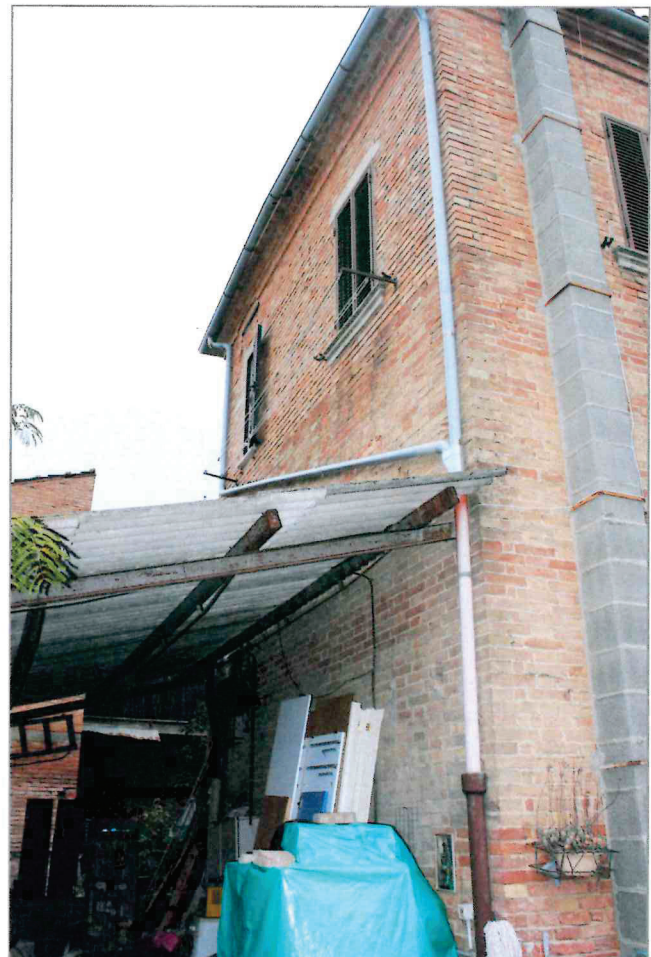
FOTO 8 Fabbricato censito al foglio di mappa 83  
particella 43 subalterni 3 e 4

Sono palesemente evidenti elementi incongrui rispetto all'edificato originario ante 54 quali: la presenza contemporanea di numerosi tipi di materiali da costruzione (mattoni del tipo antico e mattoni piemontesi), alcune soglie delle aperture in travertino, aperture esterne tamponate e/o modificate, nuove aperture esterne, persiane in alluminio, architravi in cemento, canne fumarie esterne in cemento sia in facciata che in copertura, tettoia in ferro con copertura in amianto sul prospetto tergale, copertura con tegole portoghesi, segni evidenti di una alterazione dovuta ad interventi "non coerenti" con la tipologia del fabbricato, realizzati successivamente alla data di edificazione dello stesso.

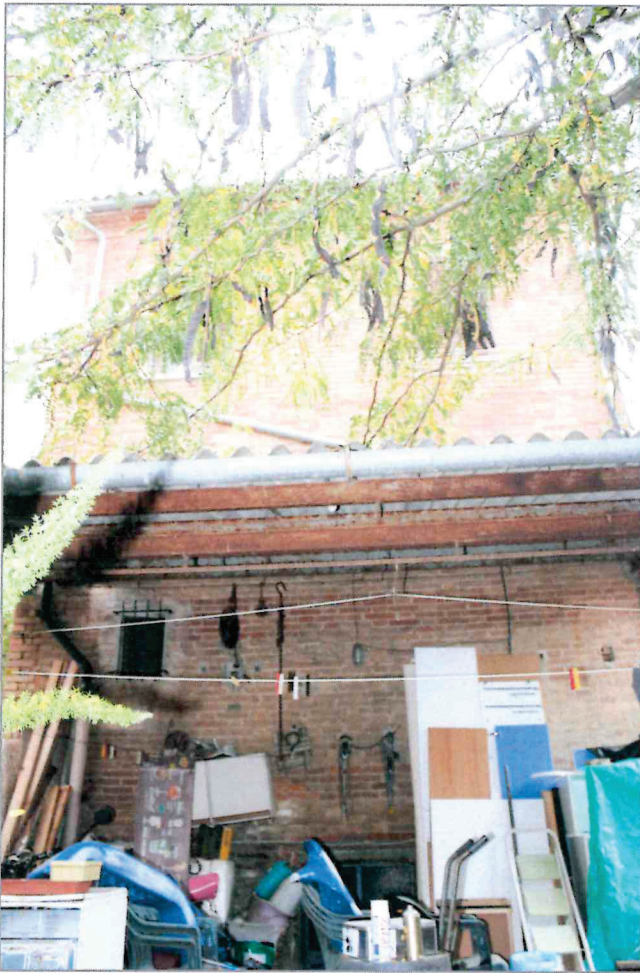
FOTO 9 Fabbricato censito al foglio di mappa 83  
particella 43 subalterni 3 e 4

Sono palesemente evidenti elementi incongrui rispetto all'edificato originario ante 54 quali: la presenza contemporanea di numerosi tipi di materiali da costruzione (mattoni del tipo antico e mattoni piemontesi), alcune soglie delle aperture in travertino, nuove aperture esterne, persiane in alluminio, architravi in cemento, tettoia in ferro con copertura in amianto sul prospetto tergale, copertura con tegole portoghesi, segni evidenti di una alterazione dovuta ad interventi "non coerenti" con la tipologia del fabbricato, realizzati successivamente alla data di edificazione dello stesso.

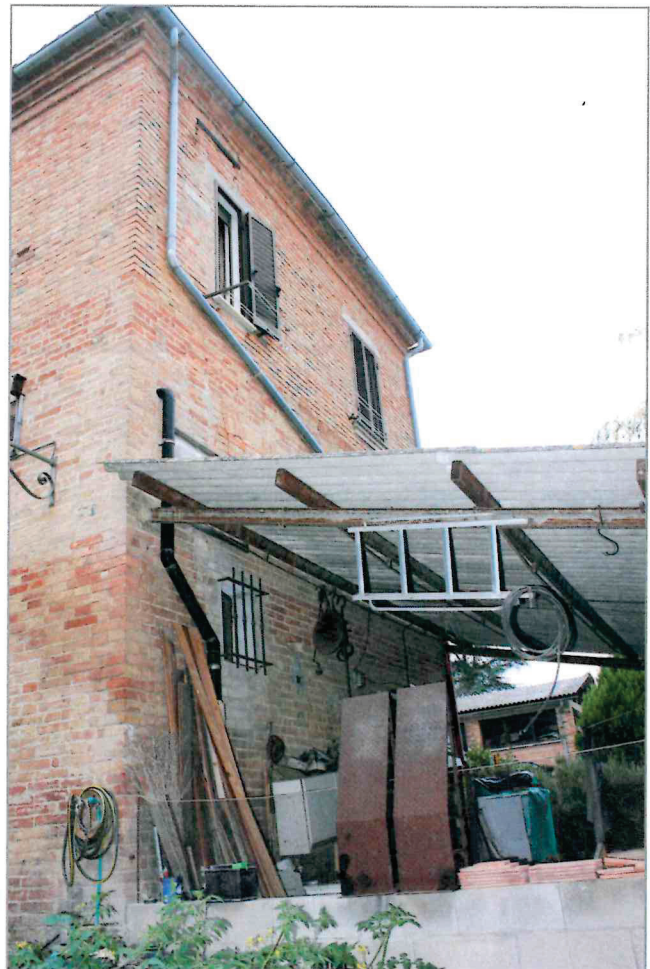
FOTO 10 Fabbricato censito al foglio di mappa 83  
particella 43 subalterni 3 e 4

Sono palesemente evidenti elementi incongrui rispetto all'edificato originario ante 54 quali: la presenza contemporanea di numerosi tipi di materiali da costruzione (mattoni del tipo antico e mattoni piemontesi), alcune soglie delle aperture in travertino, aperture esterne tamponate e/o modificate, nuove aperture esterne, persiane in alluminio, architravi in cemento, tettoia in ferro con copertura in amianto sul prospetto tergale, copertura con tegole portoghesi, segni evidenti di una alterazione dovuta ad interventi "non coerenti" con la tipologia del fabbricato, realizzati successivamente alla data di edificazione dello stesso.

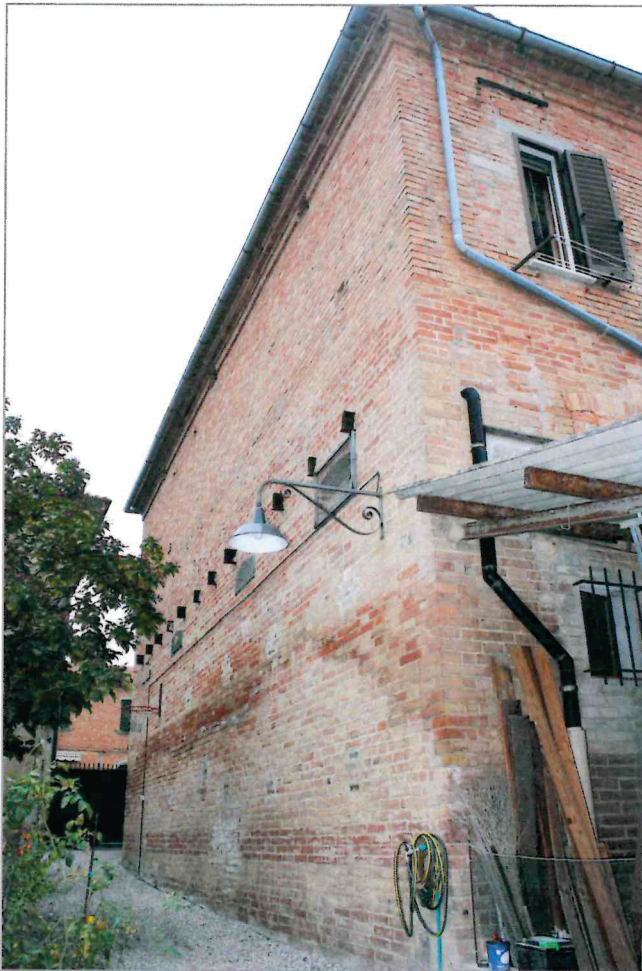
FOTO 11 Fabbricato censito al foglio di mappa 83 particella 43 subalterni 3 e 4

Sono palesemente evidenti elementi incongrui rispetto all'edificio originario ante 54 quali: la presenza contemporanea di numerosi tipi di materiali da costruzione (mattoni del tipo antico e mattoni piemontesi), alcune soglie delle aperture in travertino, aperture esterne tamponate e/o modificate, persiane in alluminio, architravi in cemento, tettoia in ferro con copertura in amianto sul prospetto tergale, copertura con tegole portoghesi, segni evidenti di una alterazione dovuta ad interventi "non coerenti" con la tipologia del fabbricato, realizzati successivamente alla data di edificazione dello stesso.

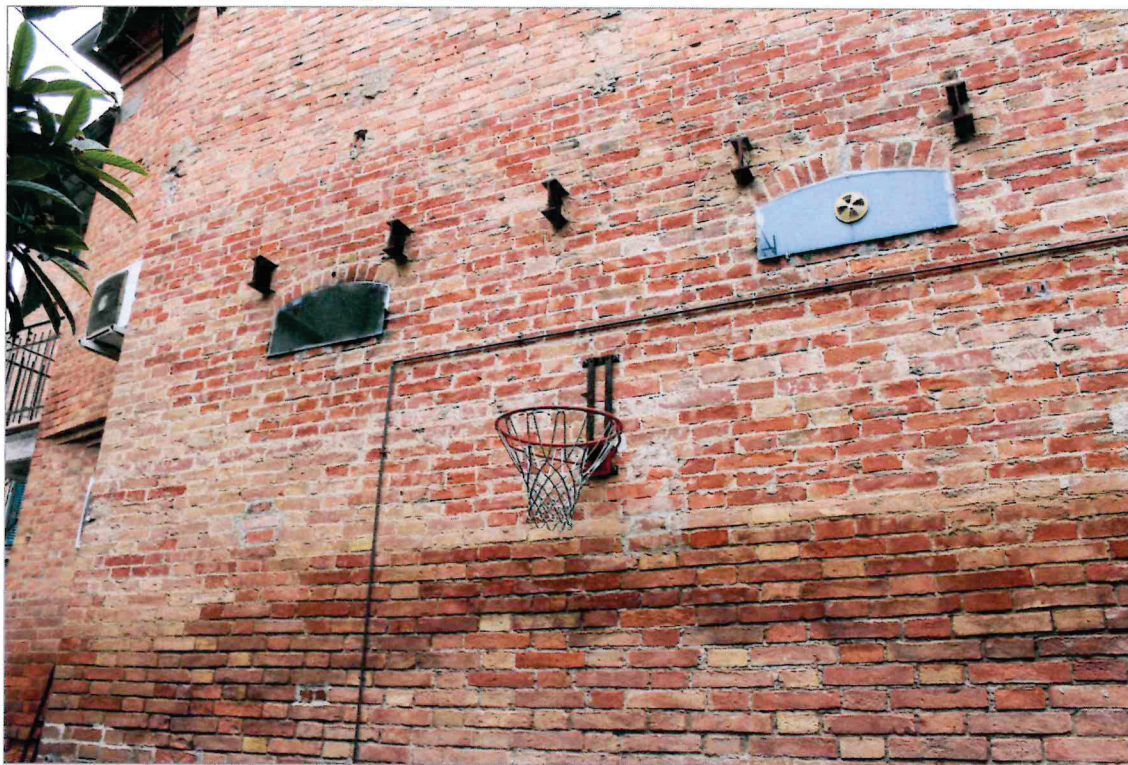
FOTO 12 Fabbricato censito al foglio di mappa 83 particella 43 subalterni 3 e 4

Sono palesemente evidenti elementi incongrui rispetto all'edificio originario ante 54 quali: la presenza contemporanea di numerosi tipi di materiali da costruzione (mattoni del tipo antico e mattoni piemontesi), tettoia/loggia in ferro sopra l'ingresso dell'appartamento piano primo, balcone a sbalzo sulla facciata principale realizzato in cemento armato, copertura con tegole portoghesi, segni evidenti di una alterazione dovuta ad interventi "non coerenti" con la tipologia del fabbricato, realizzati successivamente alla data di edificazione dello stesso.

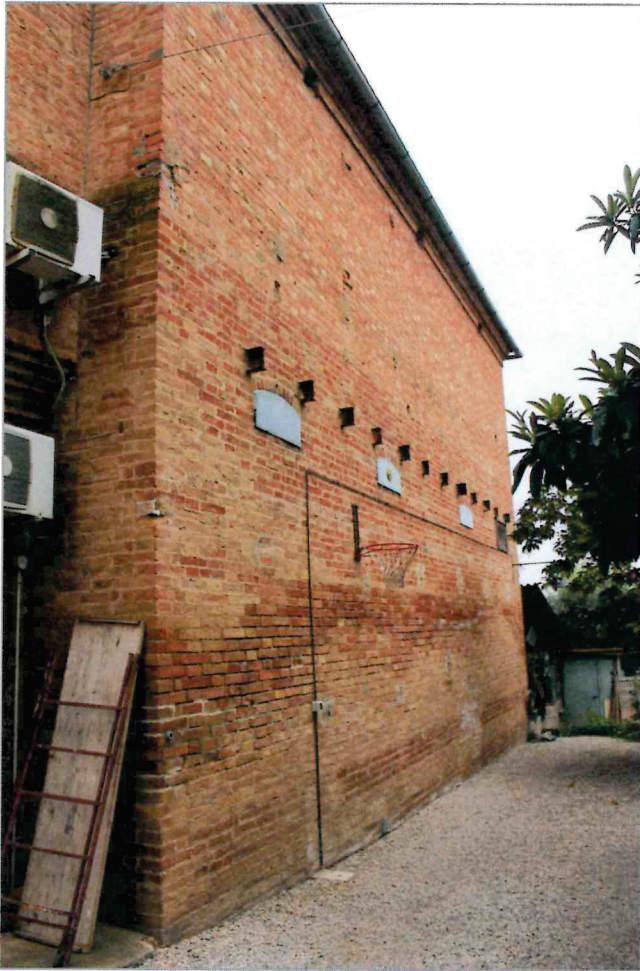
FOTO 13 Fabbricato censito al foglio di mappa 83  
particella 43 subalterni 3 e 4

Sono palesemente evidenti elementi incongrui rispetto all'edificio originario ante 54 quali: la presenza contemporanea di numerosi tipi di materiali da costruzione (mattoni del tipo antico e mattoni piemontesi), tettoia in ferro con copertura in amianto sul prospetto tergale, copertura con tegole portoghesi, segni evidenti di una alterazione dovuta ad interventi "non coerenti" con la tipologia del fabbricato, realizzati successivamente alla data di edificazione dello stesso.

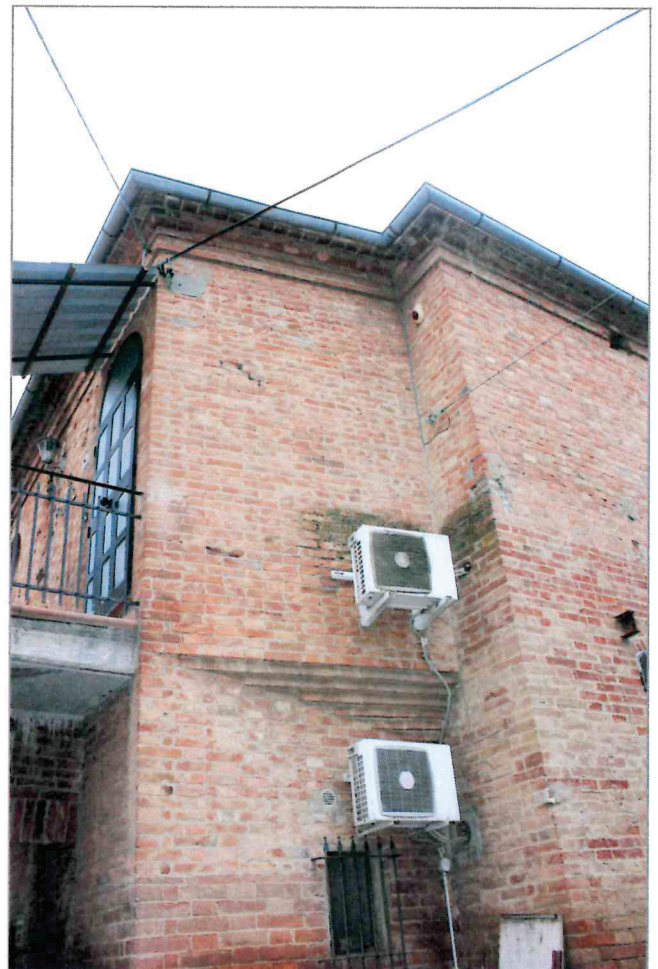
FOTO 14 Fabbricato censito al foglio di mappa 83 particella  
43 subalterni 3 e 4

Sono palesemente evidenti elementi incongrui rispetto all'edificio originario ante 54 quali: la presenza contemporanea di numerosi tipi di materiali da costruzione (mattoni del tipo antico e mattoni piemontesi), nuove aperture esterne, tettoia/loggia in ferro sopra l'ingresso dell'appartamento piano primo, balcone a sbalzo sulla facciata principale realizzato in cemento armato, copertura con tegole portoghesi, segni evidenti di una alterazione dovuta ad interventi "non coerenti" con la tipologia del fabbricato, realizzati successivamente alla data di edificazione dello stesso.

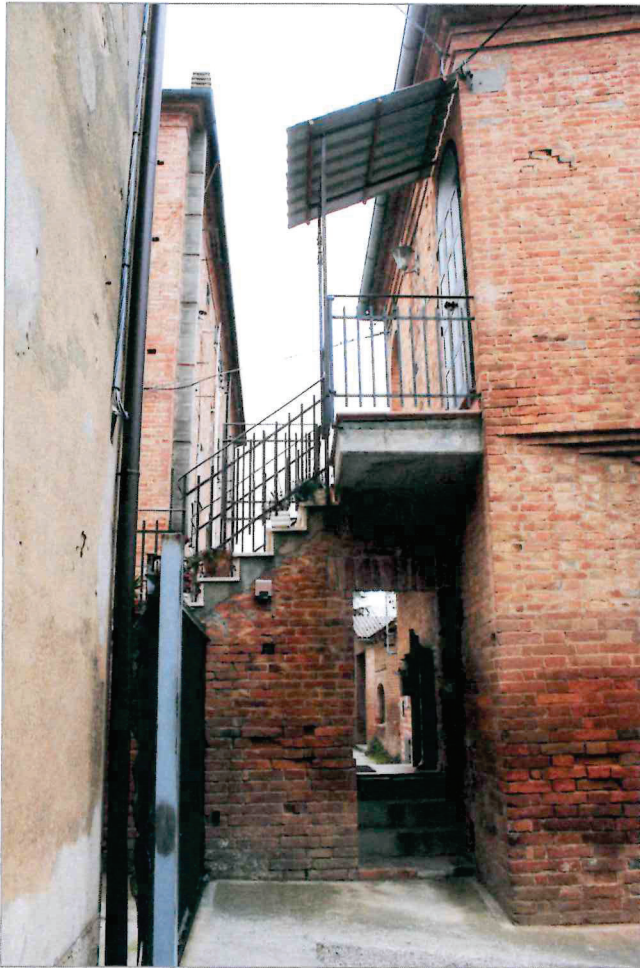
FOTO 15 Fabbricato censito al foglio di mappa 83  
particella 43 subalterni 3 e 4

Sono palesemente evidenti elementi incongrui rispetto all'edificato originario ante 54 quali: la presenza contemporanea di numerosi tipi di materiali da costruzione (mattoni del tipo antico e mattoni piemontesi), tettoia/loggia in ferro sopra l'ingresso dell'appartamento piano primo, sottoscala esterno tamponato, rivestimento della scala in travertino, balcone a sbalzo sulla facciata principale realizzato in cemento armato, copertura con tegole portoghesi, segni evidenti di una alterazione dovuta ad interventi "non coerenti" con la tipologia del fabbricato, realizzati successivamente alla data di edificazione dello stesso.

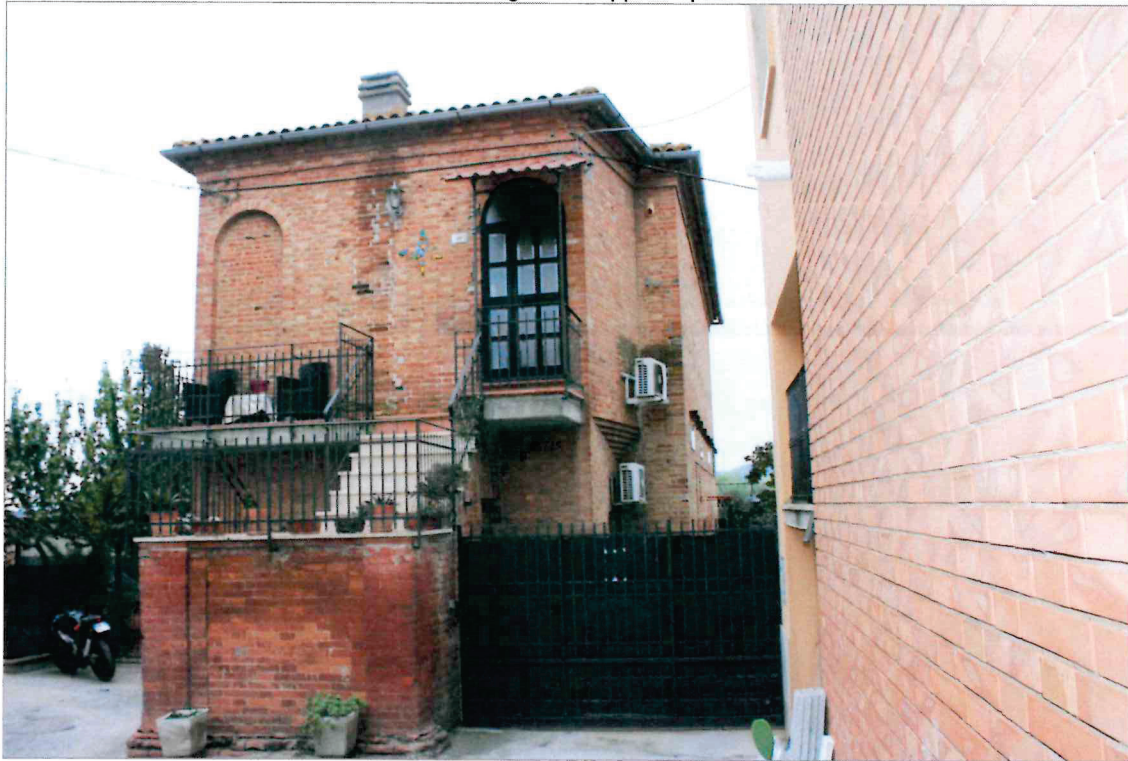
FOTO 16 Fabbricato censito al foglio di mappa 83 particella 43 subalterni 3 e 4

Sono palesemente evidenti elementi incongrui rispetto all'edificato originario ante 54 quali: la presenza contemporanea di numerosi tipi di materiali da costruzione (mattoni del tipo antico e mattoni piemontesi), aperture esterne tamponate e/o modificate, canne fumarie esterne in cemento sia in facciata che in copertura, tettoia/loggia in ferro sopra l'ingresso dell'appartamento piano primo, sottoscala esterno tamponato, rivestimento della scala in travertino, balcone a sbalzo sulla facciata principale realizzato in cemento armato, copertura con tegole portoghesi, segni evidenti di una alterazione dovuta ad interventi "non coerenti" con la tipologia del fabbricato, realizzati successivamente alla data di edificazione dello stesso.
