STUDIO TECNICO ASSOCIATO
GEOM. COVIELLO COSIMO
GEOM. COVIELLO ALFONSO

**OGGETTO: RICHIESTA SCHEDATURA FABBRICATI ART. 19 PUNTO 7 PIANO OPERATIVO
VIGENTE DEL COMUNE DI MONTEPULCIANO**

TOPONIMO _____
LOCALITA' **TRE BERTE**
STRADA PROVINCIALE 326 EST
N. 107 - 109 - 111 - 113 - 115

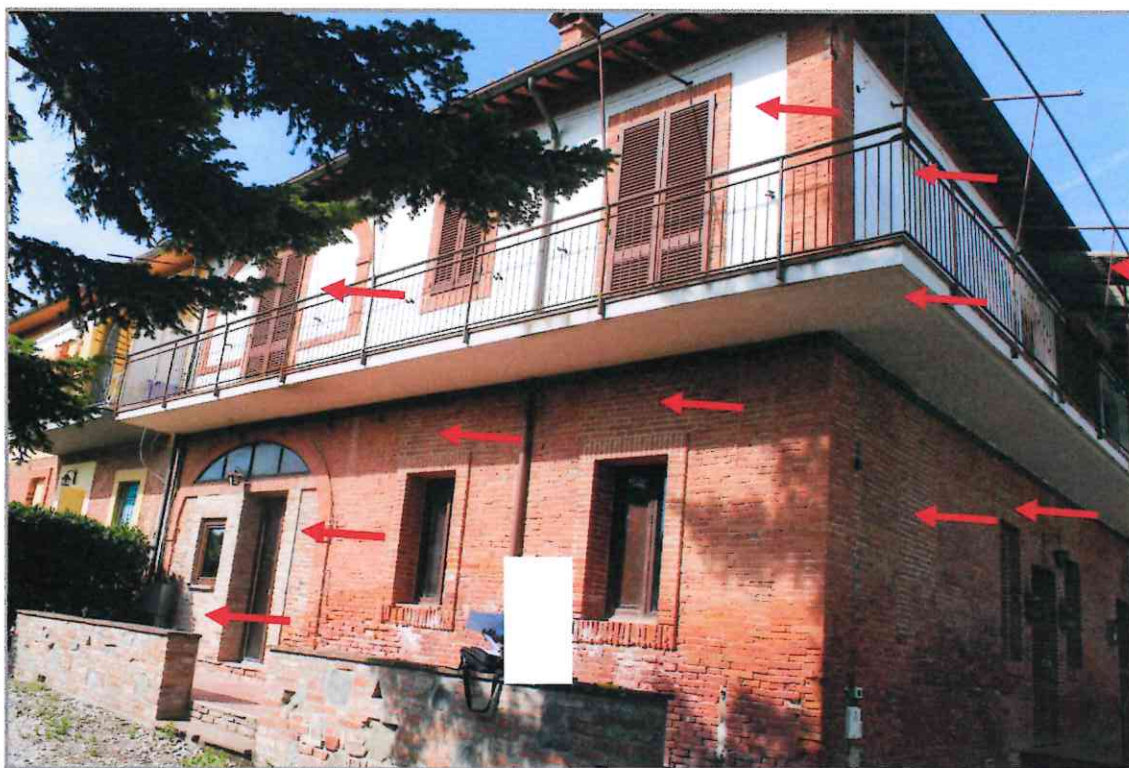
FOTO 2 – Porzione di "Fattoria Leopoldina" di proprietà della committenza

Sono palesemente evidenti elementi incongrui rispetto all'edificio originario ante 54 quali: tamponatura e/o traslamento di aperture esterne, parte della muratura perimetrale faccia vista e parte intonacata, tettoia in ferro e pannelli ondulati a copertura della scala esterna, terrazzi a sbalzo, tutti segni evidenti di una alterazione dovuta ad interventi "non coerenti" con la tipologia del fabbricato, realizzati successivamente alla data di edificazione dello stesso.

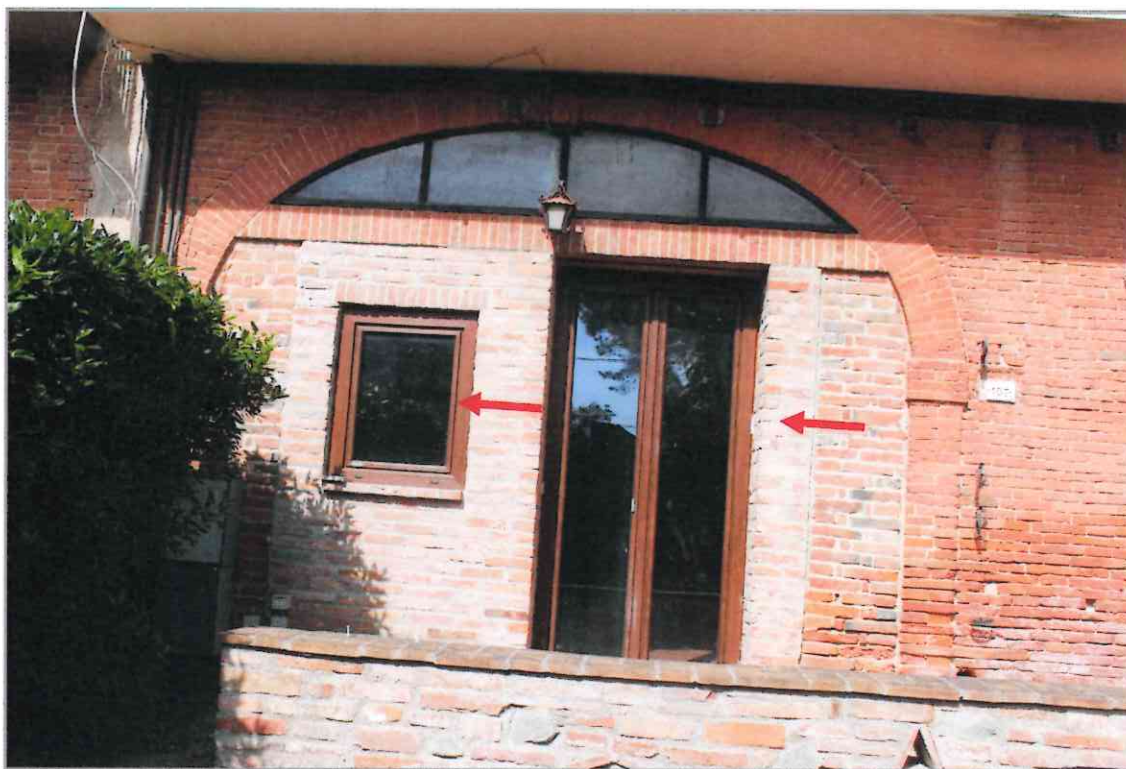
FOTO 3 – Porzione di "Fattoria Leopoldina" di proprietà della committenza

Sono palesemente evidenti elementi incongrui rispetto all'edificato originario ante 54 quali: tamponatura e/o traslamento di aperture esterne, segni evidenti di una alterazione dovuta ad interventi "non coerenti" con la tipologia del fabbricato, realizzati successivamente alla data di edificazione dello stesso.

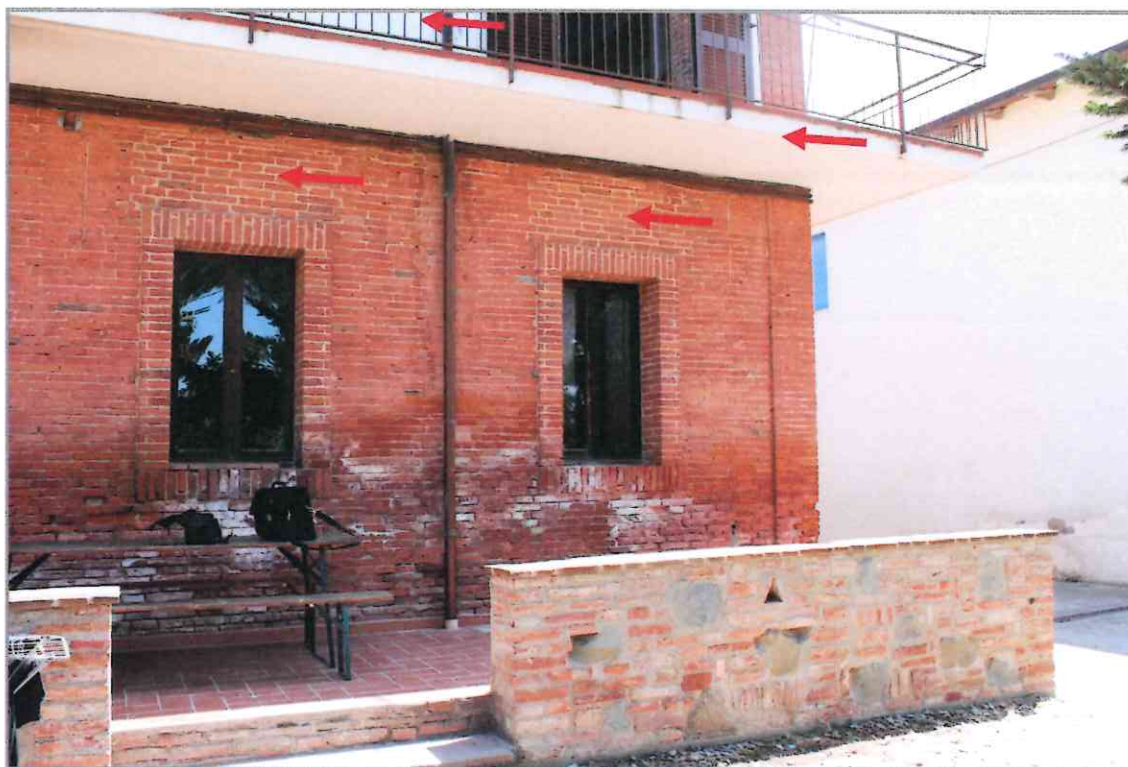
FOTO 4 – Porzione di "Fattoria Leopoldina" di proprietà della committenza

Sono palesemente evidenti elementi incongrui rispetto all'edificato originario ante 54 quali: tamponatura e/o traslamento di aperture esterne, parte della muratura perimetrale faccia vista e parte intonacata, terrazzi a sbalzo, tutti segni evidenti di una alterazione dovuta ad interventi "non coerenti" con la tipologia del fabbricato, realizzati successivamente alla data di edificazione dello stesso.

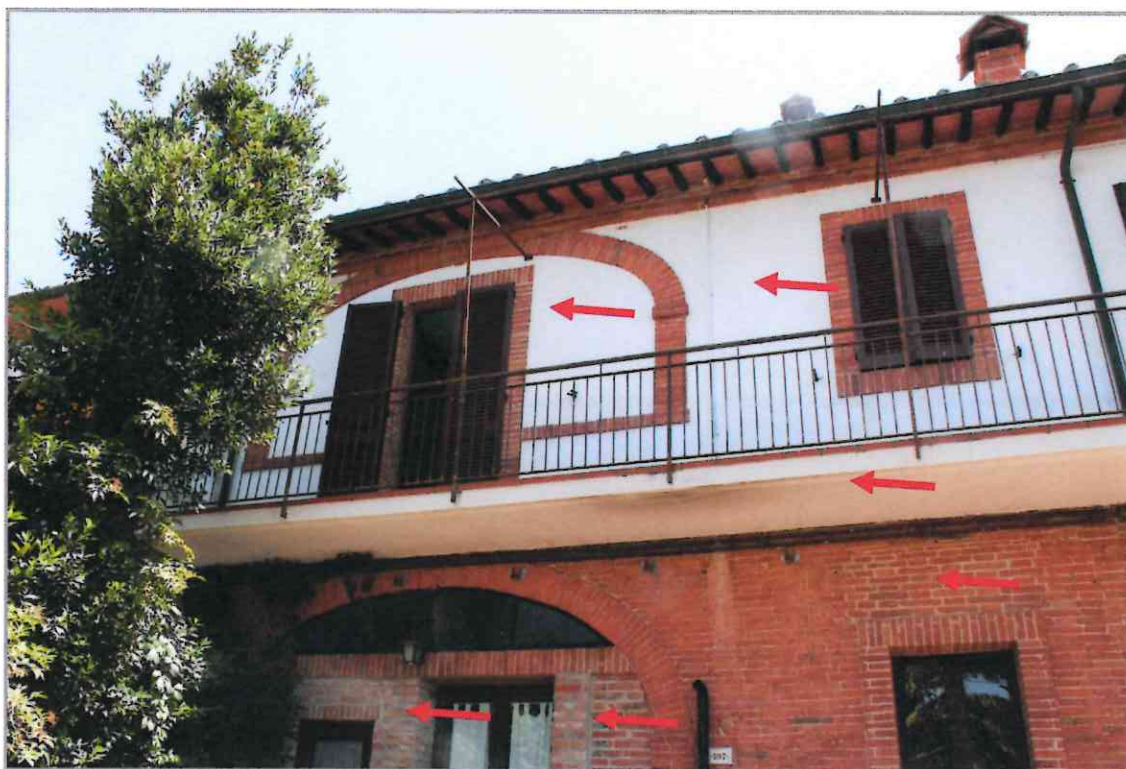
FOTO 5 – Porzione di "Fattoria Leopoldina" di proprietà della committenza

Sono palesemente evidenti elementi incongrui rispetto all'edificio originario ante 54 quali: tamponatura e/o traslamento di aperture esterne, parte della muratura perimetrale faccia vista e parte intonacata, terrazzi a sbalzo, tutti segni evidenti di una alterazione dovuta ad interventi "non coerenti" con la tipologia del fabbricato, realizzati successivamente alla data di edificazione dello stesso.

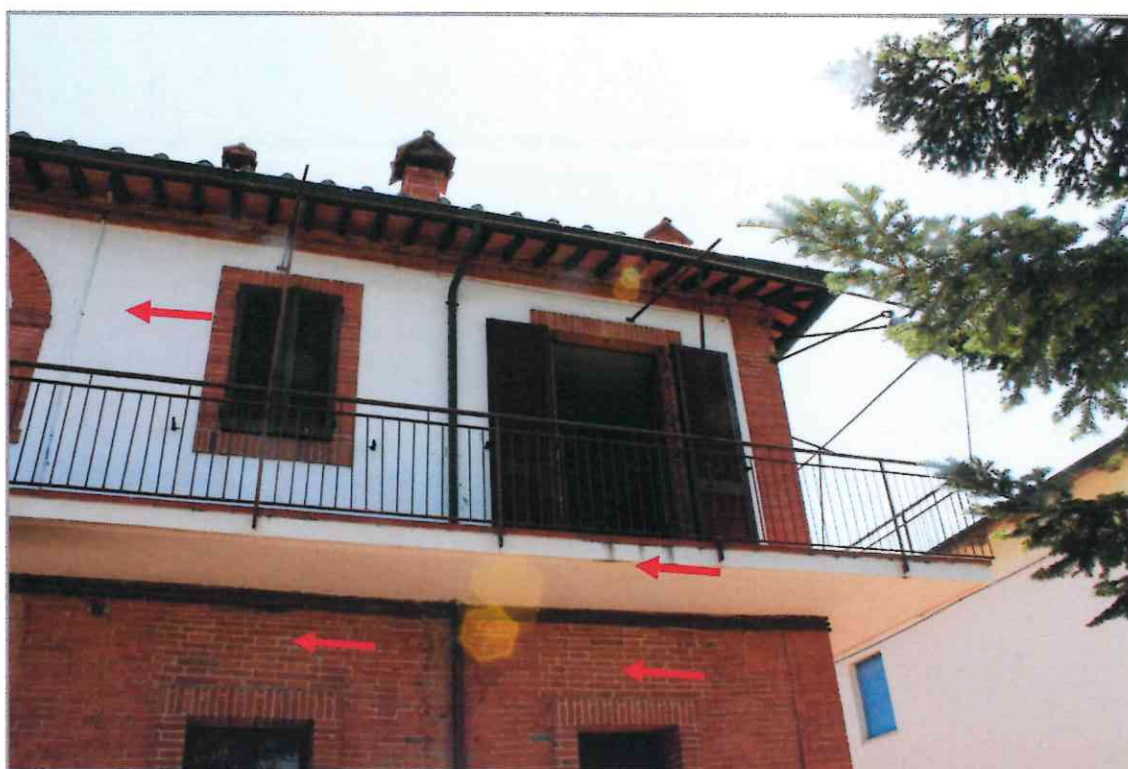
FOTO 6 – Porzione di "Fattoria Leopoldina" di proprietà della committenza

Sono palesemente evidenti elementi incongrui rispetto all'edificio originario ante 54 quali: tamponatura e/o traslamento di aperture esterne, parte della muratura perimetrale faccia vista e parte intonacata, terrazzi a sbalzo, tutti segni evidenti di una alterazione dovuta ad interventi "non coerenti" con la tipologia del fabbricato, realizzati successivamente alla data di edificazione dello stesso.

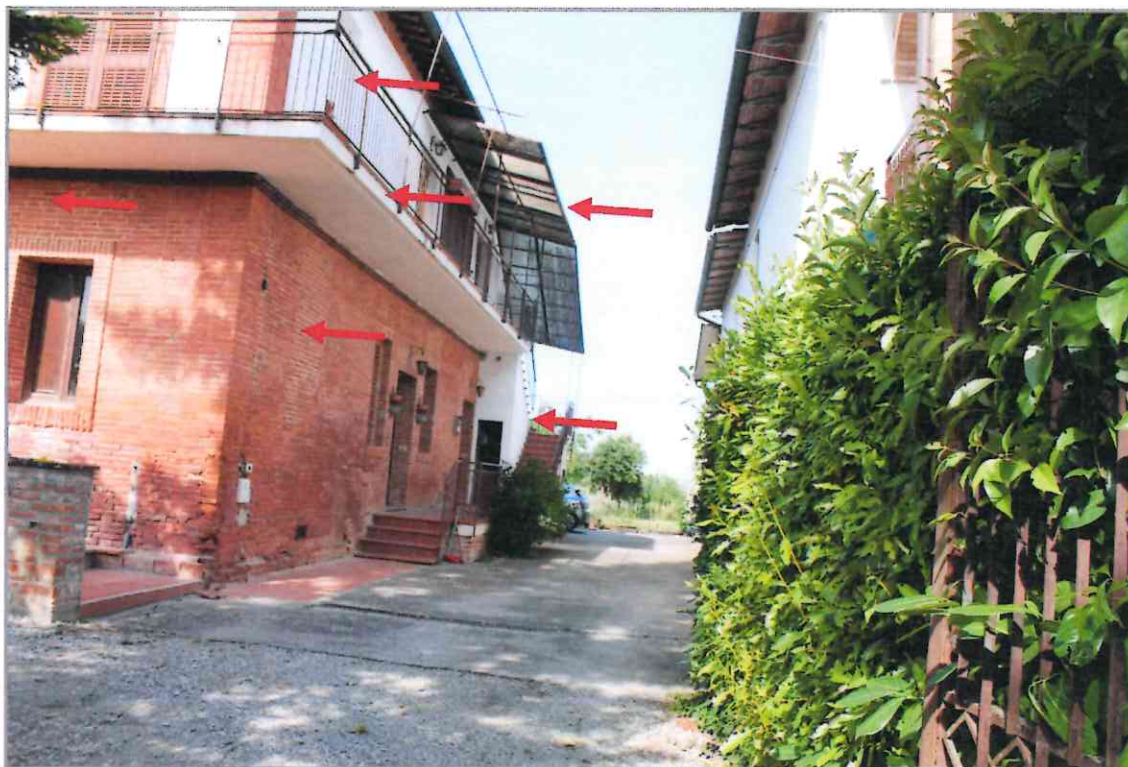
FOTO 7 – Porzione di "Fattoria Leopoldina" di proprietà della committenza

Sono palesemente evidenti elementi incongrui rispetto all'edificio originario ante 54 quali: come tamponatura e apertura e/o traslamento di aperture esterne, soglie esterne in travertino, facciate intonacate, tettoia in ferro e pannelli ondulati a copertura della scala esterna, sottoscala esterna tamponata, terrazzi a sbalzo, tutti segni evidenti di una alterazione dovuta ad interventi "non coerenti" con la tipologia del fabbricato, realizzati successivamente alla data di edificazione dello stesso.

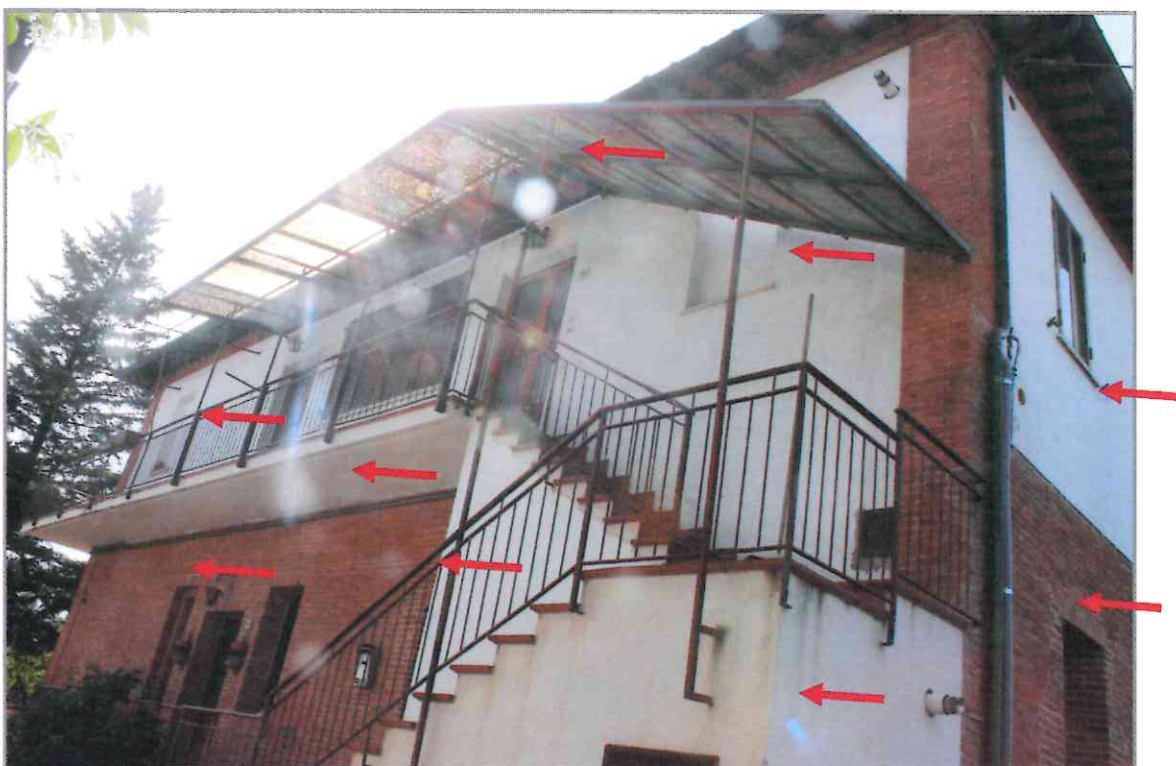
FOTO 8 – Porzione di "Fattoria Leopoldina" di proprietà della committenza

Sono palesemente evidenti elementi incongrui rispetto all'edificio originario ante 54 quali: come tamponatura e apertura e/o traslamento di aperture esterne, soglie esterne in travertino, facciate intonacate, tettoia in ferro e pannelli ondulati a copertura della scala esterna, sottoscala esterna tamponata, terrazzi a sbalzo, tutti segni evidenti di una alterazione dovuta ad interventi "non coerenti" con la tipologia del fabbricato, realizzati successivamente alla data di edificazione dello stesso.

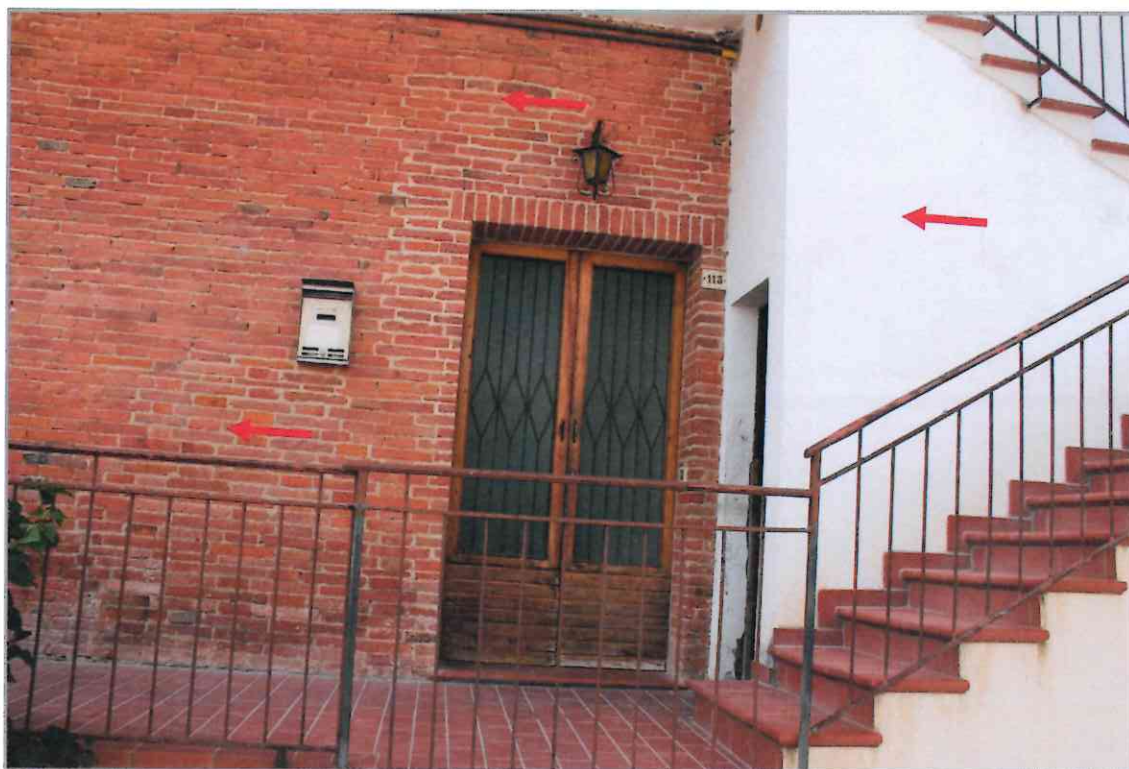
FOTO 9 – Porzione di "Fattoria Leopoldina" di proprietà della committenza

Sono palesemente evidenti elementi incongrui rispetto all'edificio originario ante 54 quali: come tamponatura e apertura e/o traslamento di aperture esterne, facciate intonacate, sottoscala esterna tamponata, tutti segni evidenti di una alterazione dovuta ad interventi "non coerenti" con la tipologia del fabbricato, realizzati successivamente alla data di edificazione dello stesso.

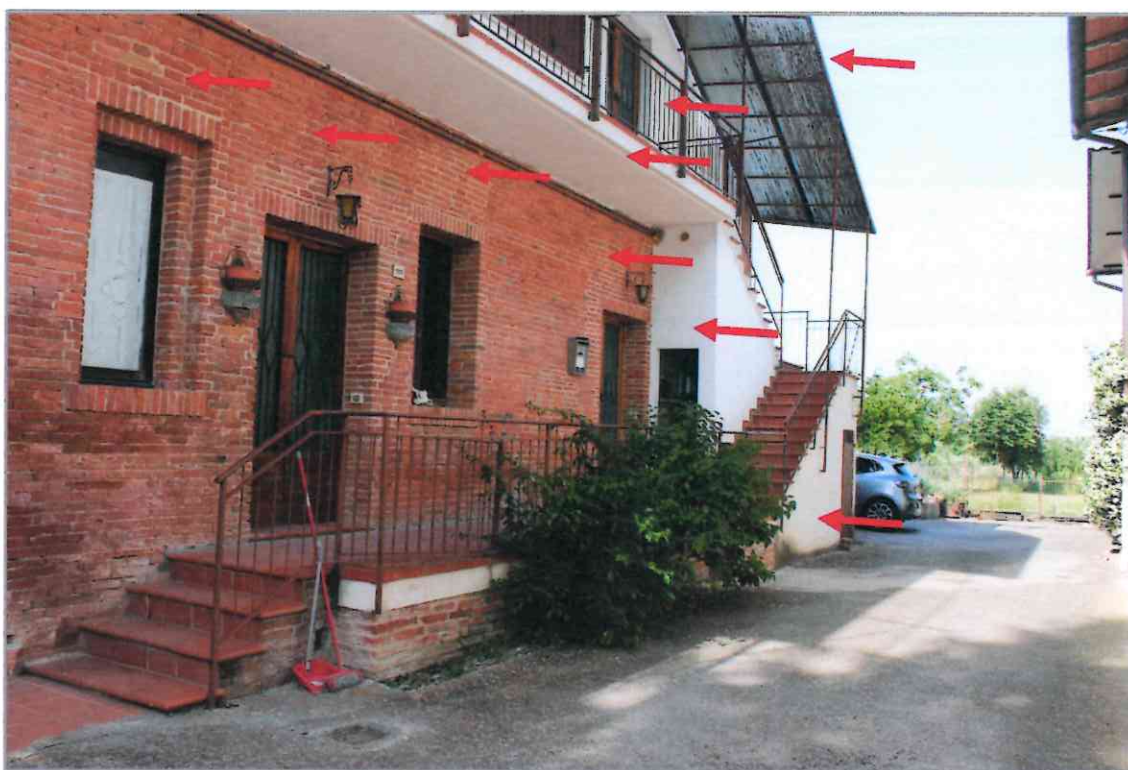
FOTO 10 – Porzione di "Fattoria Leopoldina" di proprietà della committenza

Sono palesemente evidenti elementi incongrui rispetto all'edificio originario ante 54 quali: come tamponatura e apertura e/o traslamento di aperture esterne, facciate intonacate, tettoia in ferro e pannelli ondulati a copertura della scala esterna, sottoscala esterna tamponata, terrazzi a sbalzo, tutti segni evidenti di una alterazione dovuta ad interventi "non coerenti" con la tipologia del fabbricato, realizzati successivamente alla data di edificazione dello stesso.

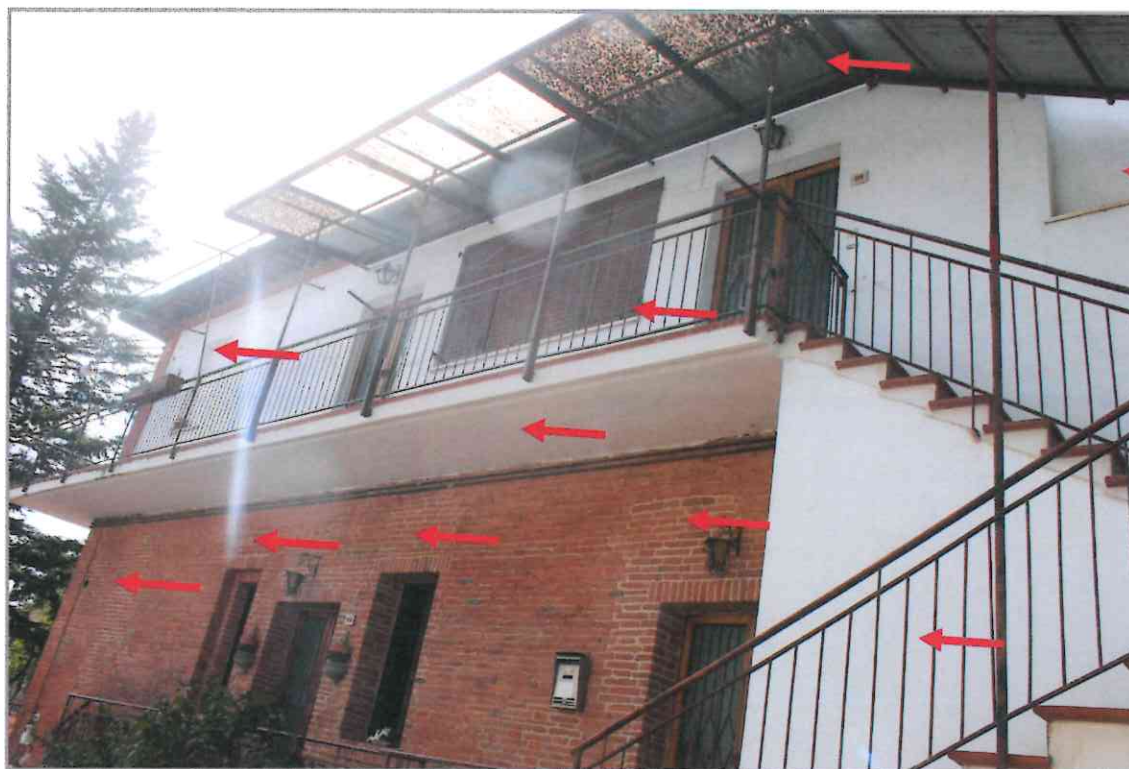
FOTO 11 – Porzione di "Fattoria Leopoldina" di proprietà della committenza

Sono palesemente evidenti elementi incongrui rispetto all'edificio originario ante 54 quali: come tamponatura e apertura e/o traslamento di aperture esterne, soglie esterne in travertino, facciate intonacate, tettoia in ferro e pannelli ondulati a copertura della scala esterna, sottoscala esterna tamponata, terrazzi a sbalzo, tutti segni evidenti di una alterazione dovuta ad interventi "non coerenti" con la tipologia del fabbricato, realizzati successivamente alla data di edificazione dello stesso.

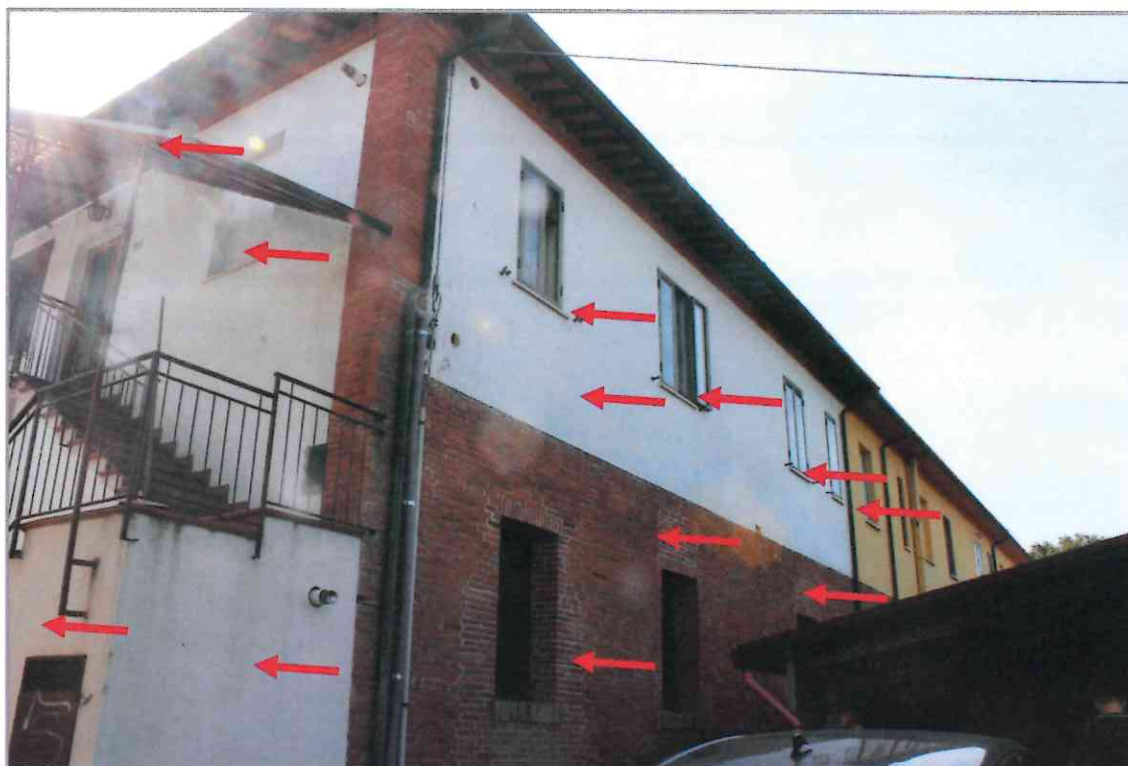
FOTO 12 – Porzione di "Fattoria Leopoldina" di proprietà della committenza

Sono palesemente evidenti elementi incongrui rispetto all'edificio originario ante 54 quali: come tamponatura e apertura e/o traslamento di aperture esterne, soglie esterne in travertino, facciate intonacate, tettoia in ferro e pannelli ondulati a copertura della scala esterna, sottoscala esterna tamponata, tutti segni evidenti di una alterazione dovuta ad interventi "non coerenti" con la tipologia del fabbricato, realizzati successivamente alla data di edificazione dello stesso.

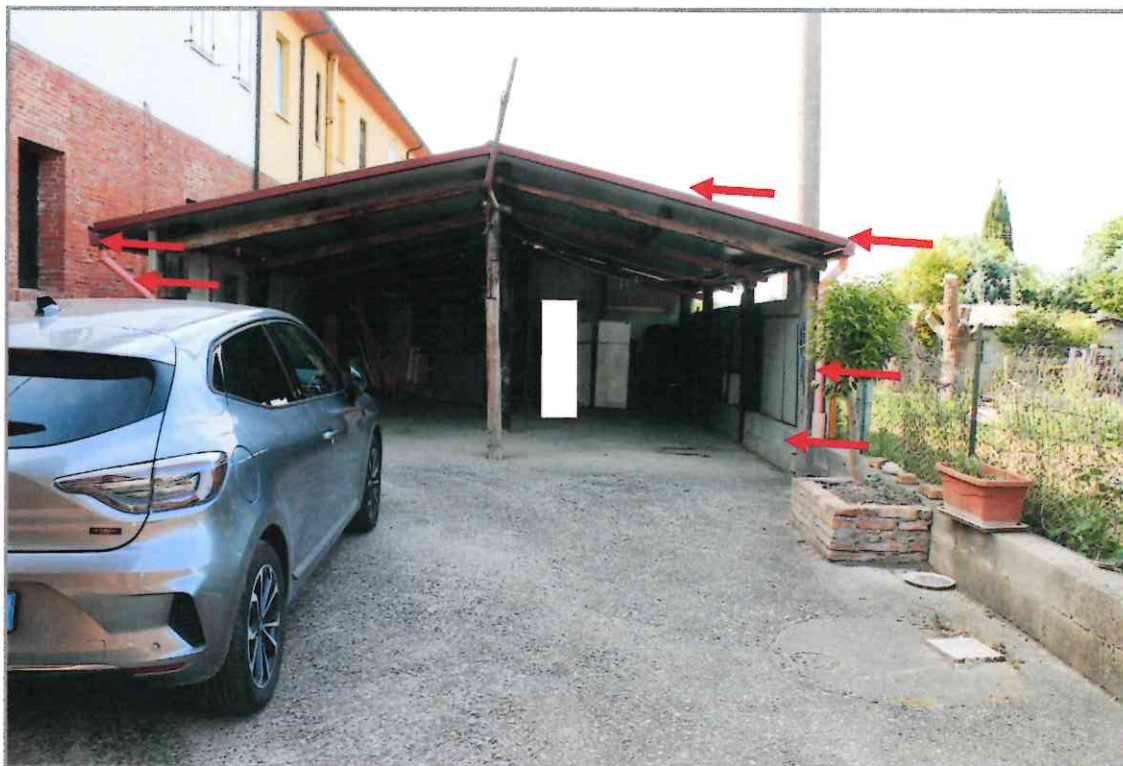
FOTO 13 – Porzione di "Fattoria Leopoldina" di proprietà della committenza

E' palesemente evidente la presenza di numerosi tipi di materiali incongrui quali: copertura in pannelli sandwich, cordonato alla base della struttura portante in legno in blocchi di cemento, canali di gronda a sezione rettangolare in metallo e discese pluviali in plastica, quindi sicuramente non si ravvisano elementi da preservare o di impianto storico.

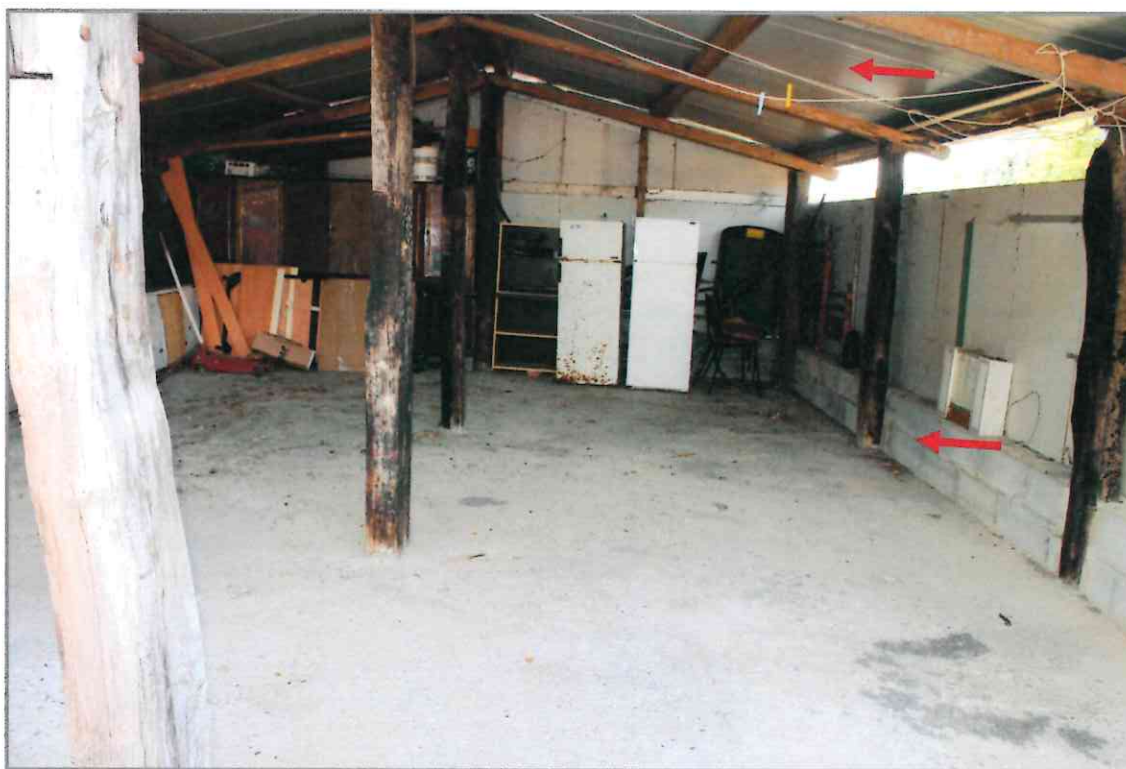
FOTO 14 – Porzione di "Fattoria Leopoldina" di proprietà della committenza

E' palesemente evidente la presenza di numerosi tipi di materiali incongrui quali: copertura in pannelli sandwich, cordonato alla base della struttura portante in legno in blocchi di cemento, quindi sicuramente non si ravvisano elementi da preservare o di impianto storico.
