**MASSIMO ZANELLI** architetto  
via A.Grandi, snc (interno galleria)  
53049 Torrita di Siena (SI)  
[info@massimozanelli.it](mailto:info@massimozanelli.it)  
tel/fax: 0577 684251 - mobile: 347 6705537  
p.iva 00965020522

**OGGETTO: Richiesta di nuova schedatura fabbricato in Abbadia di Montepulciano Via della Rinascita n.17**  
**Titolo III- art. 19 comma 7 - NTA del P.O.C. vigente**

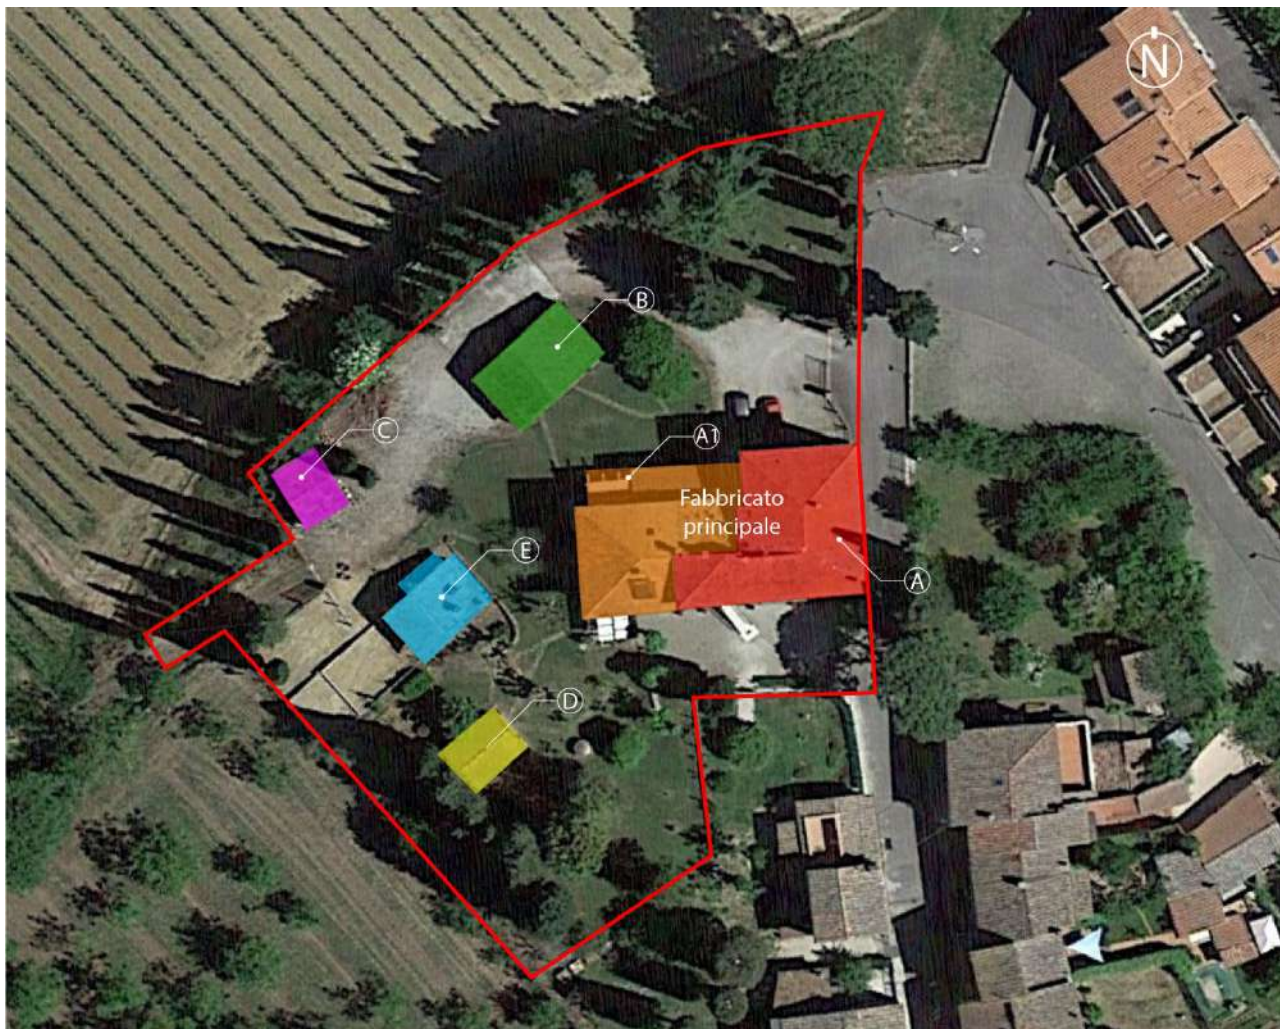
**Figura 3** – Estratto Maps con identificazione dei volumi

L'aggregato si compone di un volume principale (A, A1) e di quattro volumi accessori (B, C, D, E).

Il volume principale è costituito da un corpo storico (A) e da un volume postumo in aderenza (A1) la cui configurazione attuale è frutto di un importante intervento risalente agli anni '70.

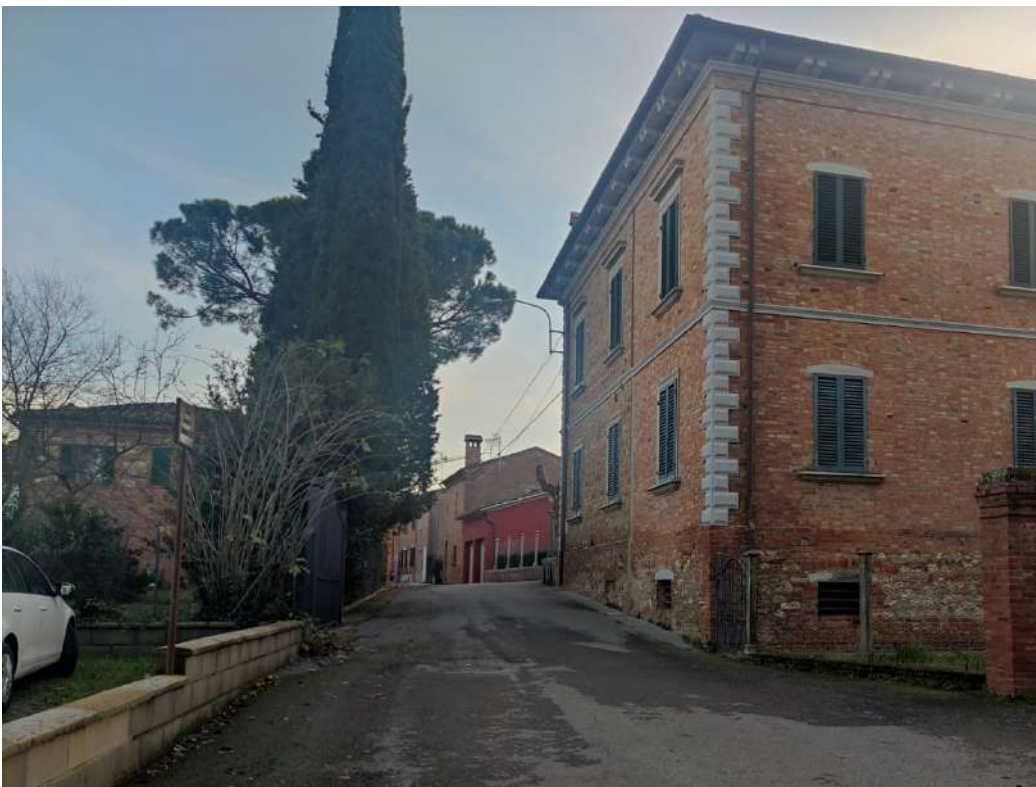
Figura 4 - Vista Nord – Est

A livello di apparecchio murario sul fronte est è evidente una cesura nella muratura di facciata. Una porzione è infatti composta da misto pietra-laterizio mentre per i restanti fronti si evidenzia solo l'impiego del mattone. L'uso della pietra ricorre inoltre in tutta la fascia basamentale dell'edificio (nella prevalenza del perimetro).

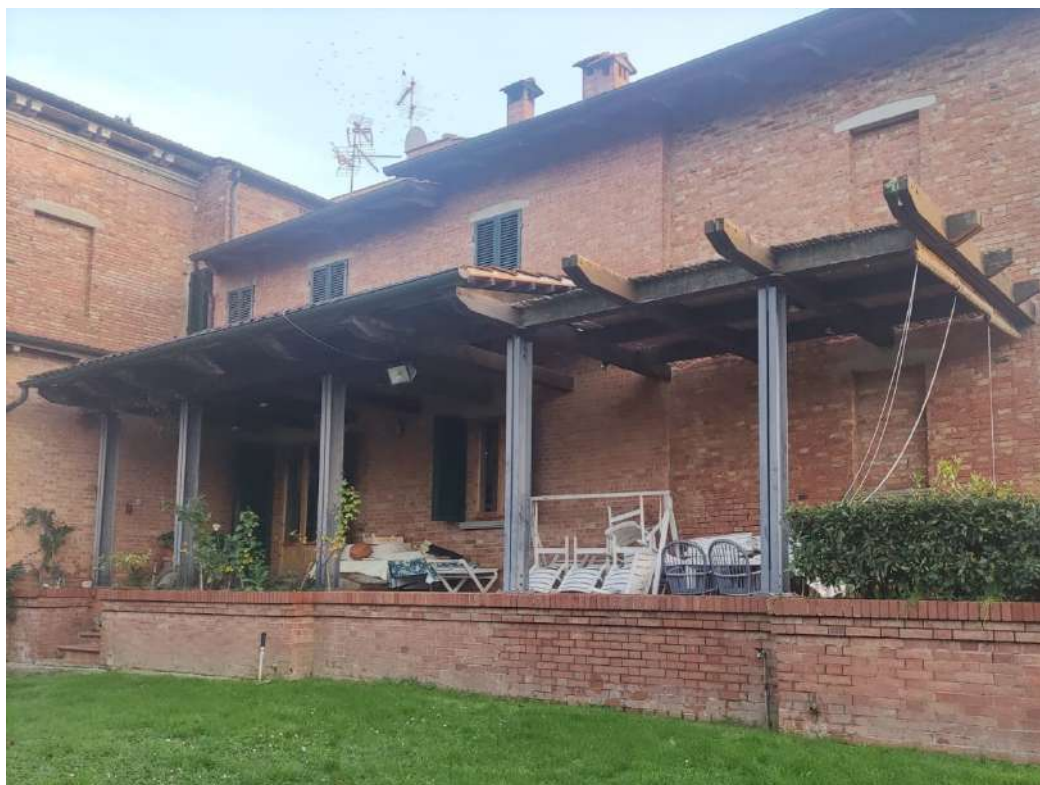
Figura 10 - Vista Nord

Allo stato attuale il manufatto è caratterizzato da muratura in laterizio con trattamento dei prospetti irregolare e talvolta disordinato e incoerente (come nel caso delle aperture sul fronte ovest) e presenta un portico sul fronte nord con struttura verticale in pilastri metallici e struttura lignea in copertura.

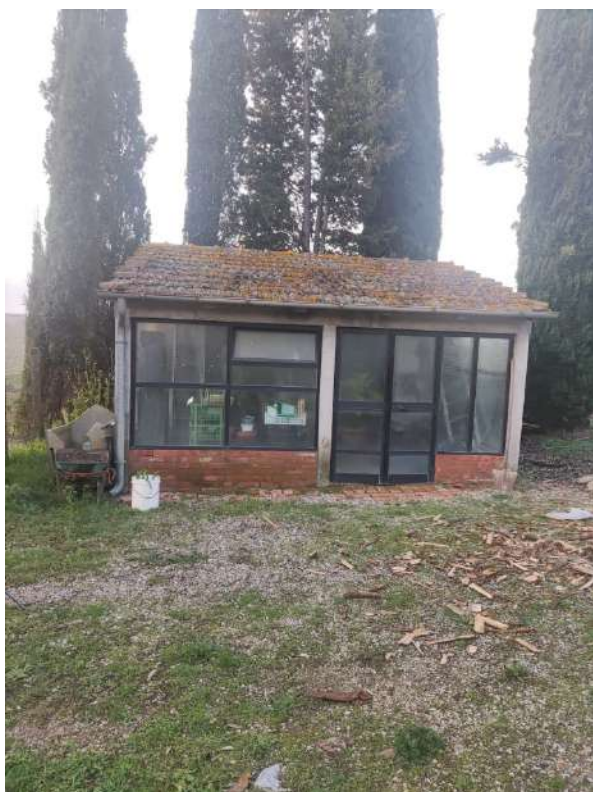
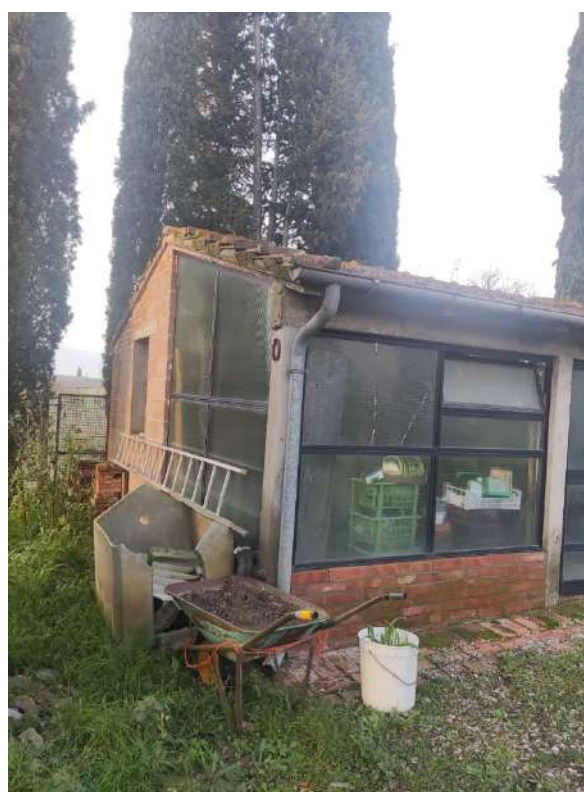
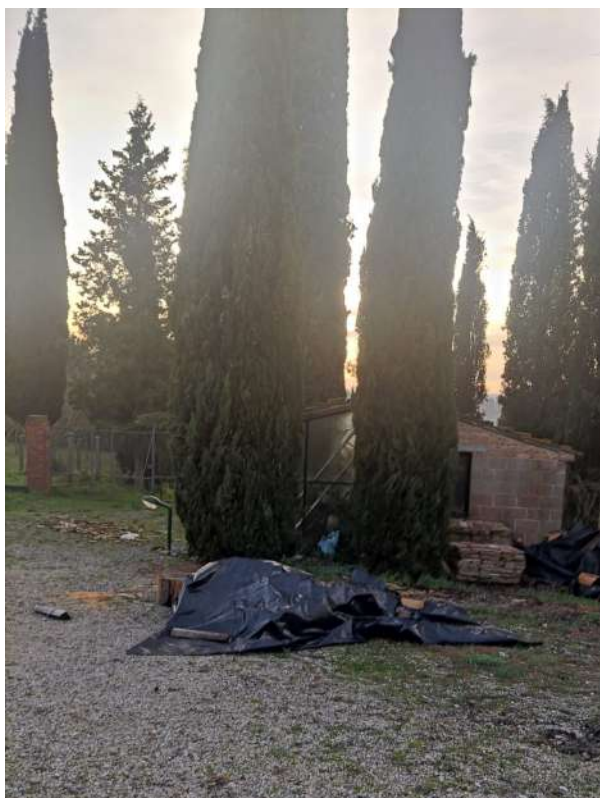
Osservando il manufatto dal punto di vista architettonico - tipologico non si riconoscono elementi di alcun pregio. E' piuttosto evidente che la costruzione dello stesso sia stata un'operazione approssimativa e grossolana, sia per la tecnologia utilizzata sia per l'eterogeneità dei materiali impiegati che sono evidentemente materiali di fortuna e di immediata reperibilità, messi insieme con poca cura e maestria.

Per queste ragioni si ritiene che la definizione più vicina alla tipologia di edificio in questione sia quella riportata per gli *edifici di valore documentale nullo – c5* che riporta : *edifici o complessi di edifici eterogenei, quali edifici strumentali alle attività agricole recenti (annessi e accessori), o tipo logicamente incongrui con il contesto ed edifici produttivi specialistici, commerciali, artigianali e magazzini di valore documentale nullo.*

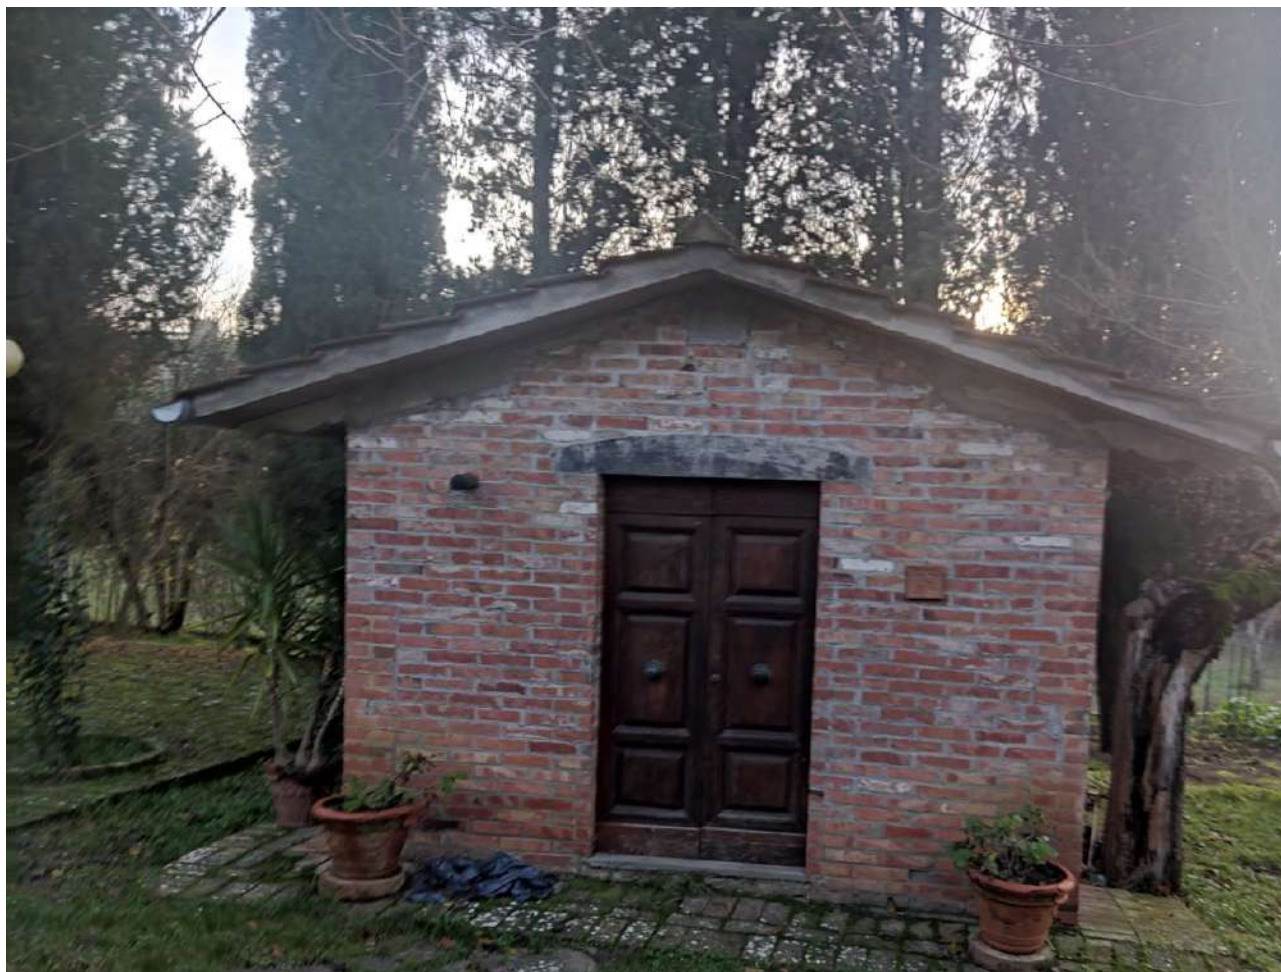
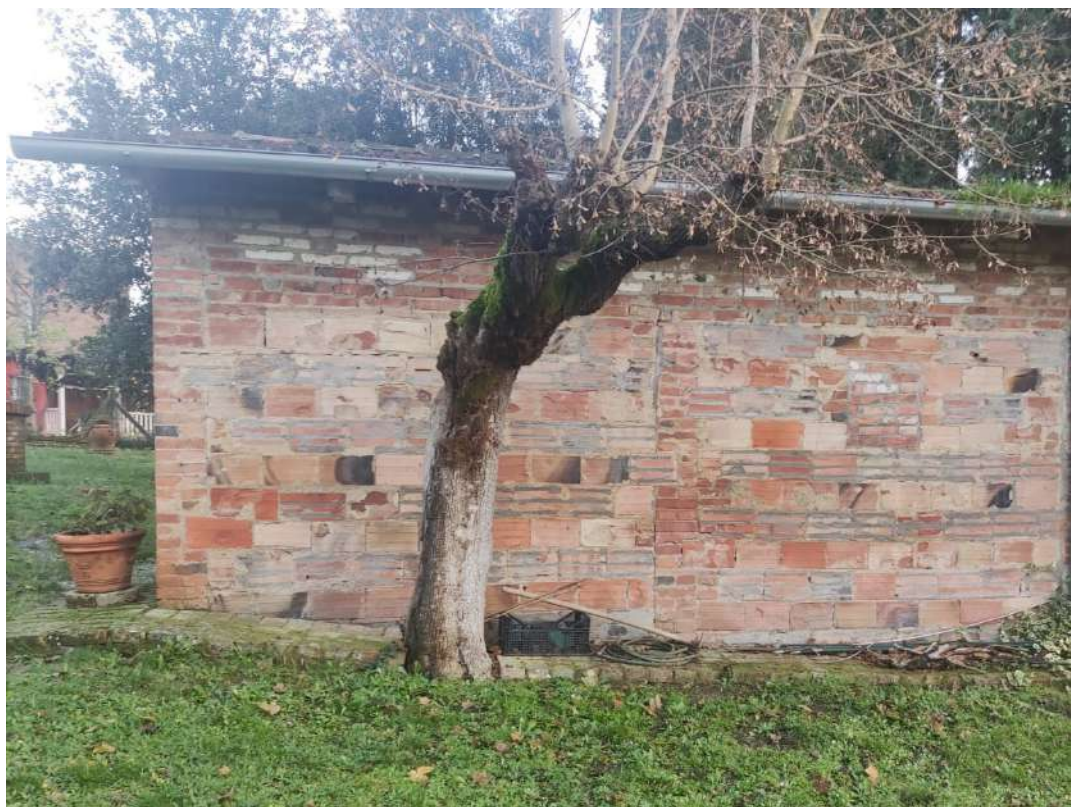
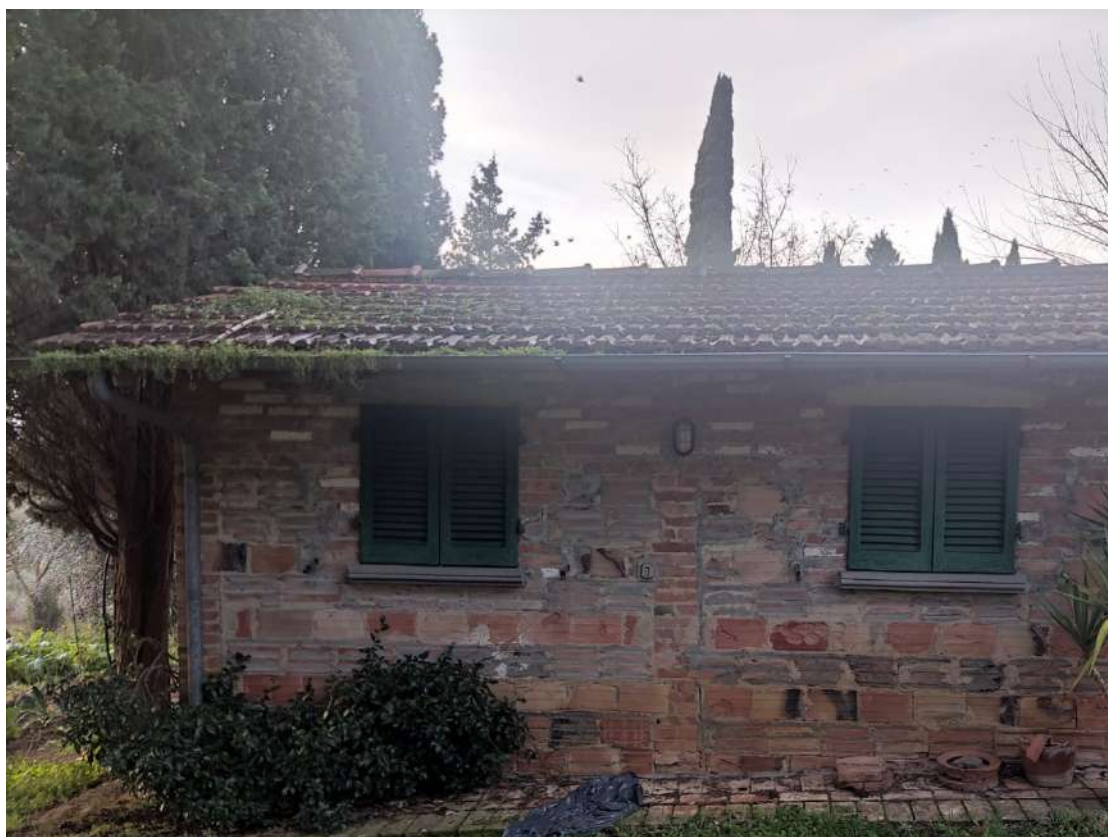
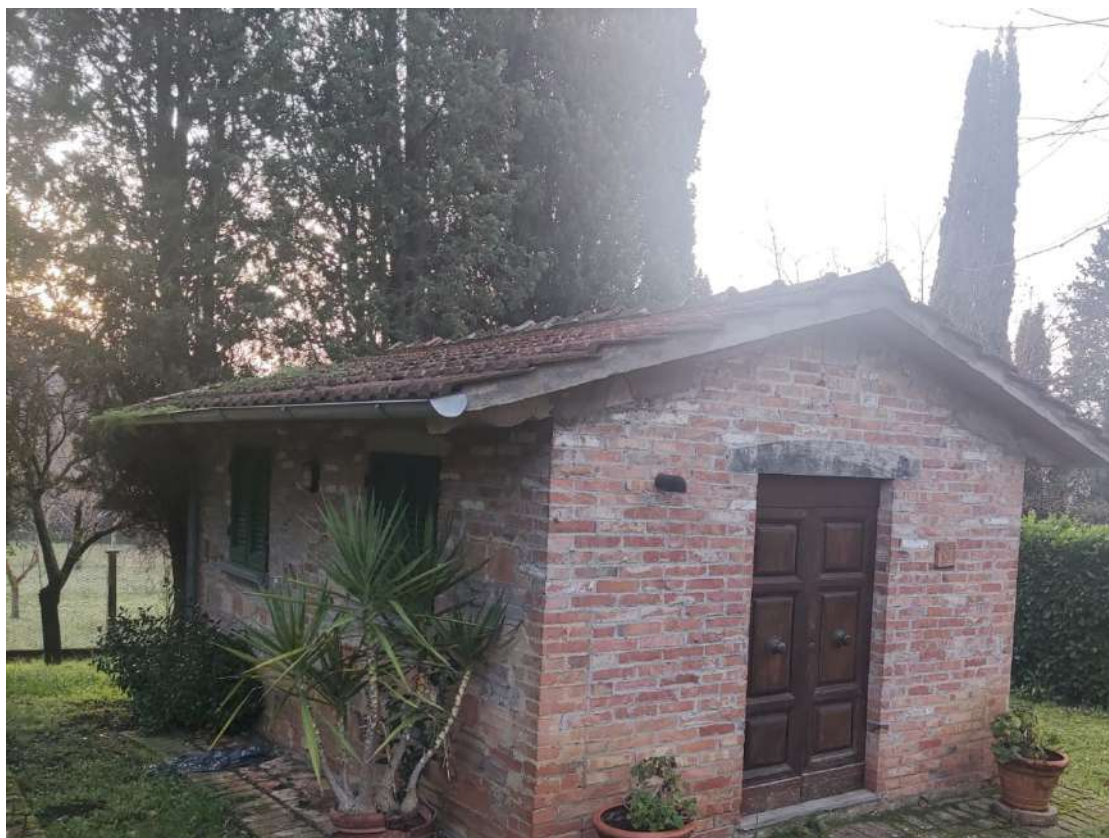
Per quanto riguarda la tecnologia non esistono elementi di pregio e, anche in questo caso, è evidente la natura della costruzione. In particolare sui fronti lunghi è evidente la scarsità di cura e abilità nella costruzione del manufatto; il materiale impiegato è vario. Ricorre l'uso di forati (e mezzi forati) a vista senza finitura, posati senza particolare cura che si alternano a mattoni pieni.

Come nel caso del volume C si propone la rimozione dall'invariante e si suggerisce una declassazione a c5.

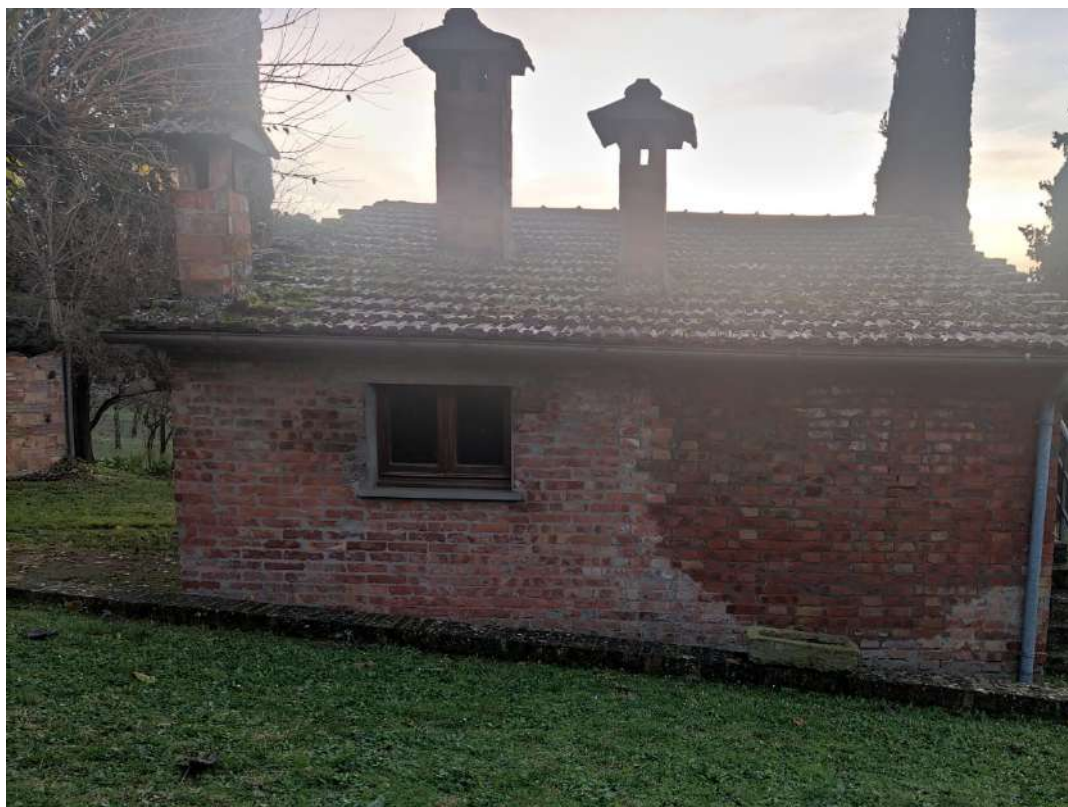
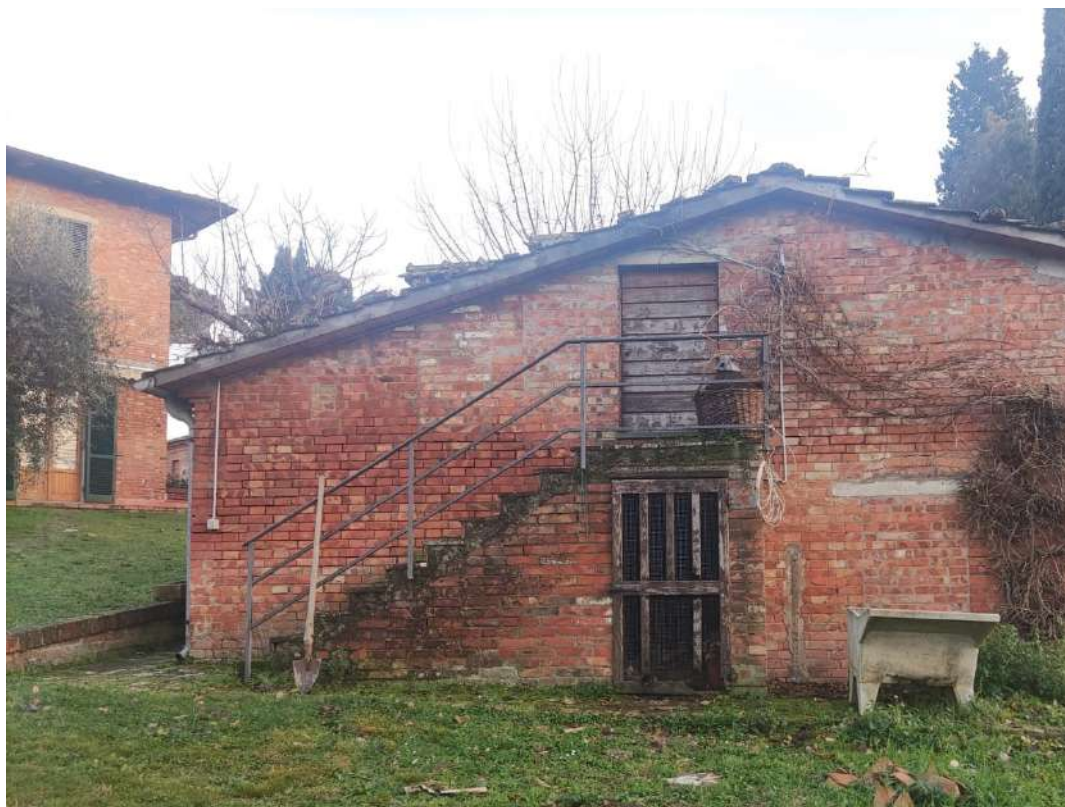
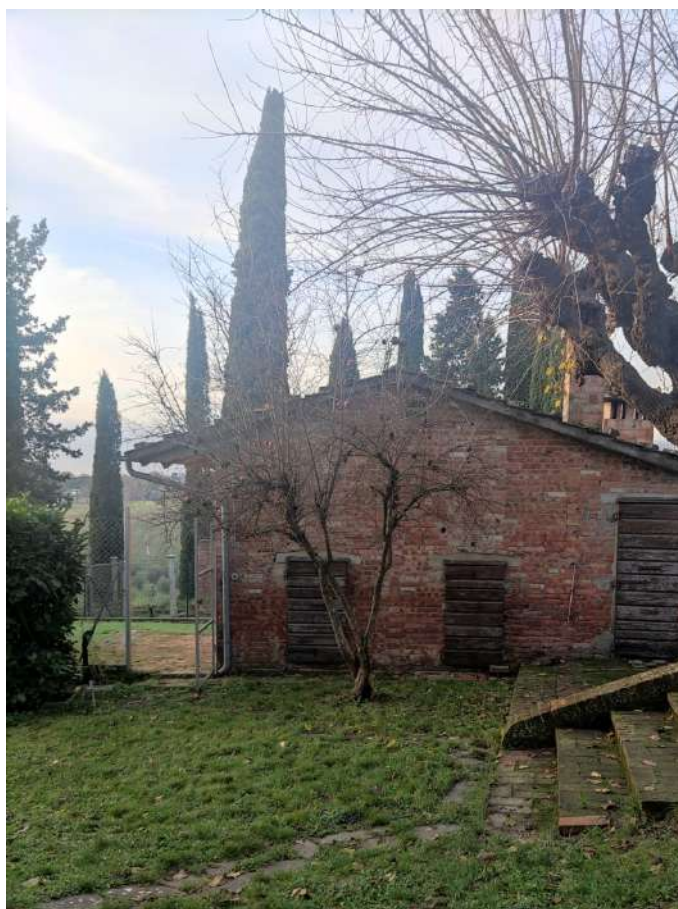
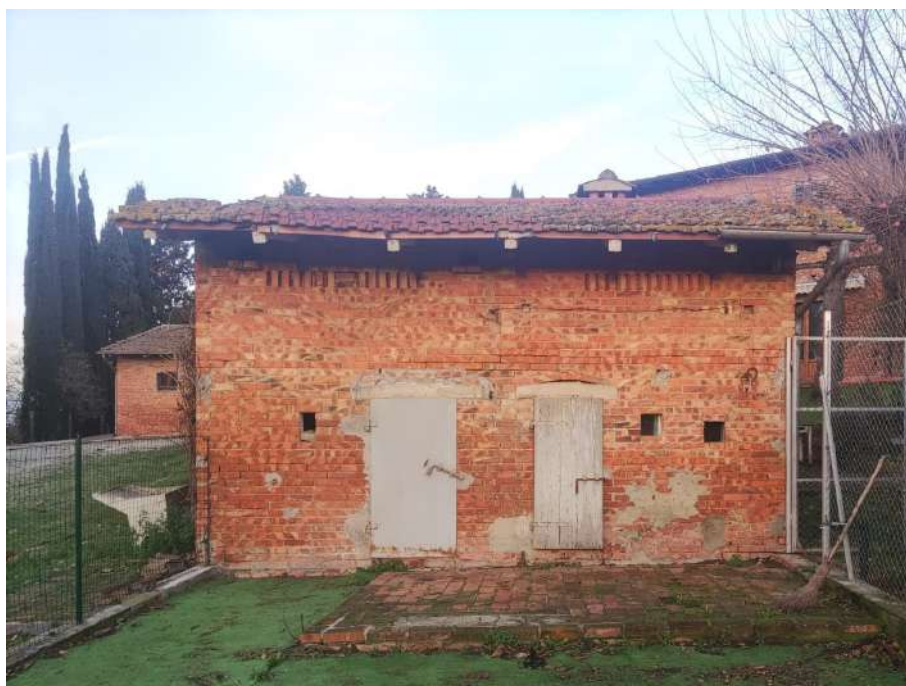
Osservando il manufatto si evidenzia che la tecnologia e il materiale impiegati per la costruzione del tetto sono esattamente corrispondenti a quelli del manufatto B.

Anche in questo caso risaltano elementi in laterizio segnati da quel particolare difetto di cottura già presentato. Pertanto è evidente che i due volumi (E e B) siano stati entrambi demoliti e ricostruiti (e non solo ampliati) più o meno nello stesso periodo (che quindi dovrebbe essere successivo al 1977), con lo stesso materiale e con la stessa tecnologia.

Coerentemente a quanto già detto si ritiene dunque che il volume debba essere escluso dall'invariante perché costruito successivamente al 1954 e, tra l'altro, di scarso valore documentale e pertanto assimilabile alla classe c4 - *edifici di recente costruzione o di scarso valore documentale*.
