## Relazione Tecnica

**Oggetto:** Richiesta di nuova classificazione di un immobile in territorio rurale, ai sensi dell'**art.19 c.7 NTA P.O.**

**Committenti:** Paolo Sestini, Via di Fontecornino n.3, 53045, Montepulciano (SI)

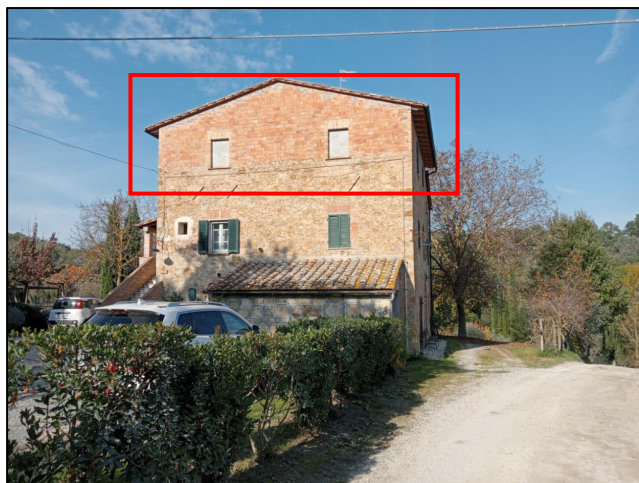
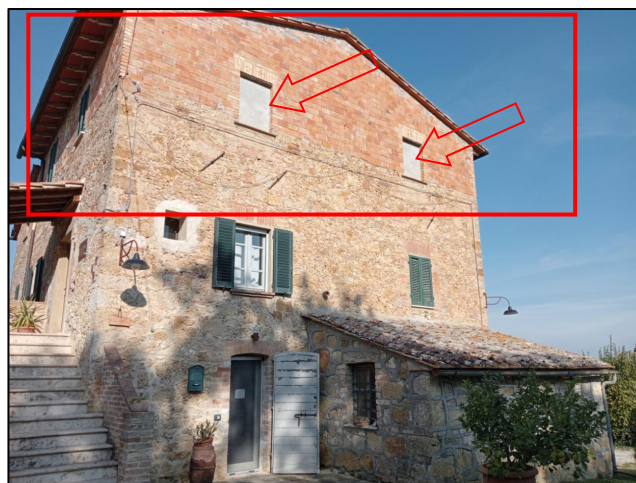
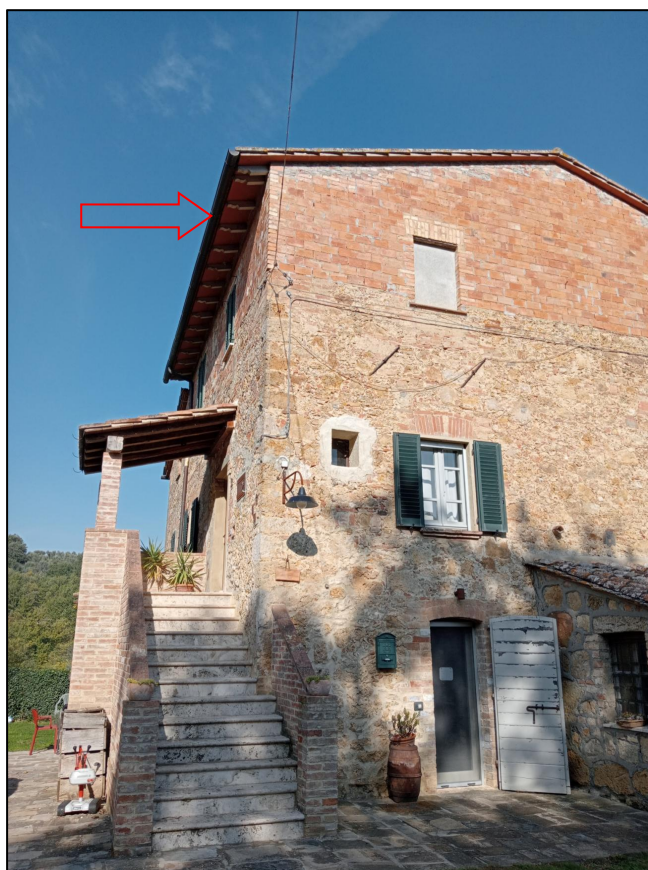
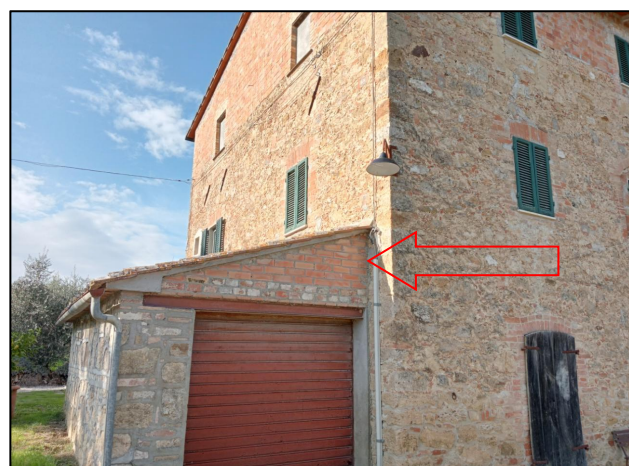
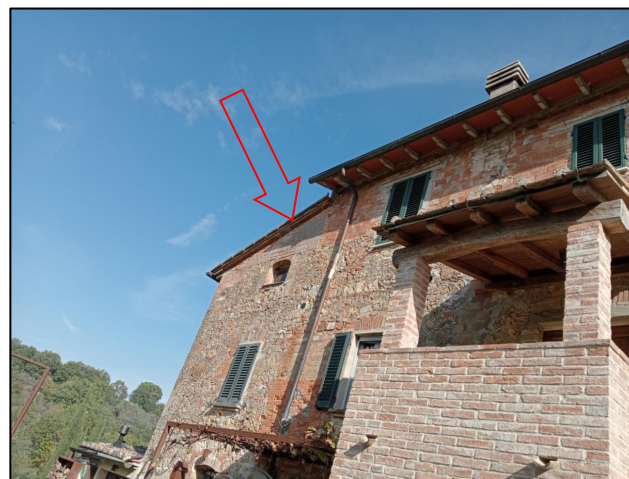
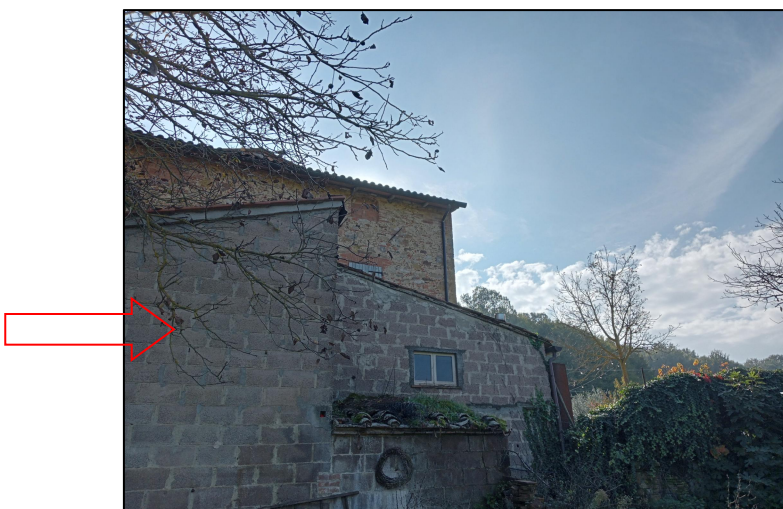
Galleria fotografica:

*Nelle immagini riportate sono individuati gli elementi di scarso valore architettonico e di manomissione dell'impianto originario, in contrasto con la valutazione di categoria C2 che è stata attribuita all'immobile.*

*Volumetrie di scarso valore addossate al corpo principale;*

*Copertura realizzata con tecnologie estranee alla tradizione costruttiva rurale;*

*Sopraelevazione realizzata con materiali poveri e senza finitura di intonaco;*

*Tamponatura di alcune finestre;*

A seguito di quanto visto sopra e date le importanti manomissioni avvenute nel tempo appare evidente che l'immobile, anche al fine di permetterne una sua più corretta ed adeguata riqualificazione complessiva, non possa appartenere alla categoria C2, che è stata evidentemente attribuita solo considerando parzialmente l'immobile, forse nel suo nucleo originario. Data però la necessità di poter avere un'unica categoria di intervento che possa consentire interventi di ristrutturazione, anche strutturali, complessivamente coerenti, riteniamo che la categoria che meglio descriva l'immobile sia la:
