**OGGETTO: INTEGRAZIONE ALLA RICHIESTA DI SCHEDATURA FABBRICATI ART. 19 PUNTO 7 PIANO  
OPERATIVO VIGENTE DEL COMUNE DI MONTEPULCIANO PROT. 42546 DEL 20.11.2024**

documentazione fotografica inerente lo stato dei luoghi e il contesto (fabbricati classati C3 dal P.O. comunale e ricadenti in invarianti strutturali e/o fattorie leopoldine nel P.S. comunale) in cui è sita la porzione di immobile oggetto della presente.

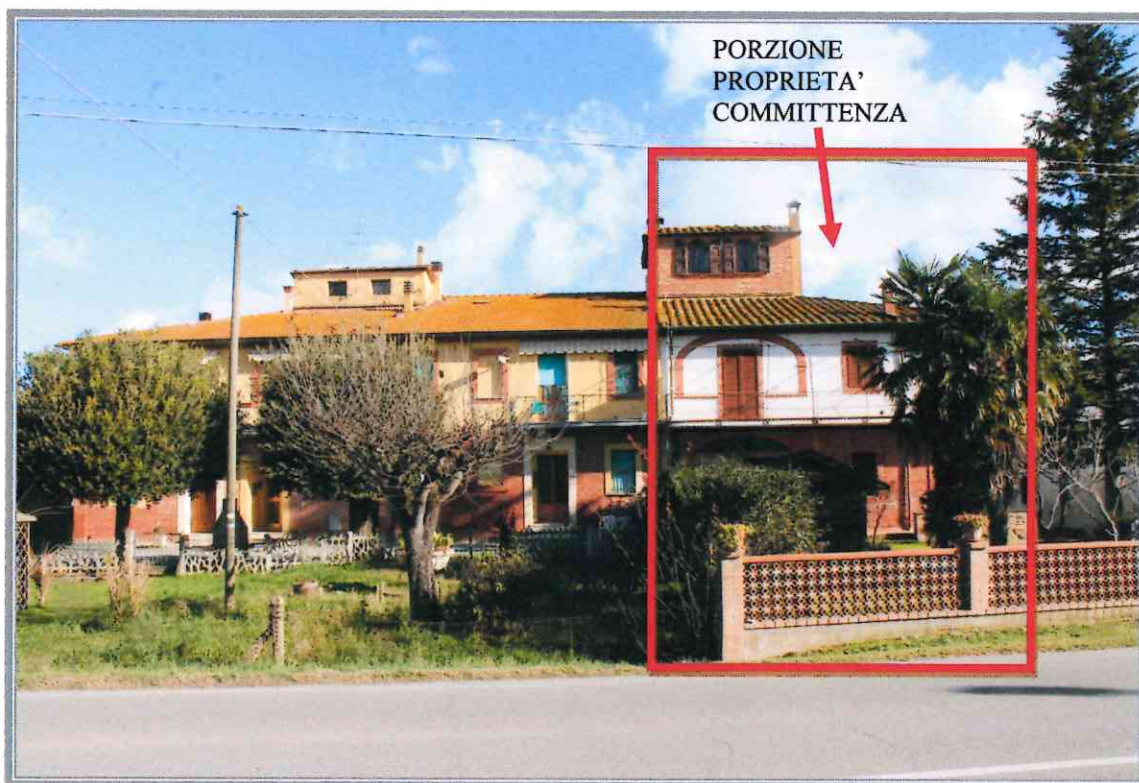
FOTO 1 - "Fattoria Leopoldina"

Oltre alle alterazioni tipologiche e costruttive già descritte della porzione del fabbricato "Fattoria Leopoldina" di proprietà della committenza, si evidenzia come in realtà tutto il fabbricato ha subito modifiche ed alterazioni con interventi realizzati successivamente alla data di edificazione dello stesso e comunque alterazioni incongrue ed incoerenti rispetto all'edificato originario ante 54.

Sono palesemente evidenti elementi incongrui quali: tamponatura e/o traslamento di aperture esterne, parte della muratura perimetrale faccia vista e parte intonacata, terrazzi a sbalzo, manto di copertura in tegole marsigliesi, copertura della torretta inglobata nella copertura del fabbricato principale e non autonoma; tutti segni evidenti di una alterazione dovuta ad interventi "non coerenti" con la tipologia del fabbricato, realizzati successivamente alla data di edificazione dello stesso.

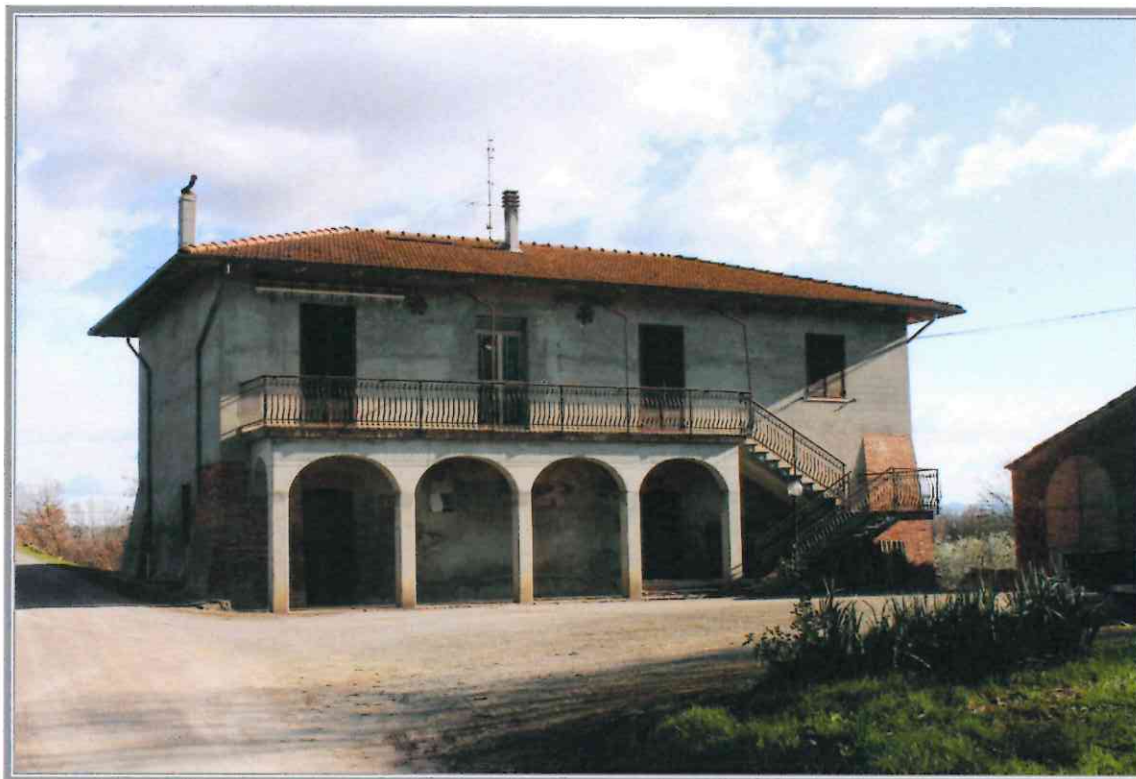
FOTO 4 – Fabbricato adiacente classato come C3 dal P.O. comunale ed ricadente in Invariante Strutturale nel P.S. comunale

Sono palesemente evidenti elementi incongrui rispetto all'edificio originario ante 54 quali: tamponatura e/o traslimento di aperture esterne, parte della muratura perimetrale faccia vista e parte intonacata, terrazzi a sbalzo, manto di copertura in tegole marsigliesi, loggia sotto terrazza e scala esterna; tutti segni evidenti di una alterazione dovuta ad interventi "non coerenti" con la tipologia del fabbricato, realizzati successivamente alla data di edificazione dello stesso.

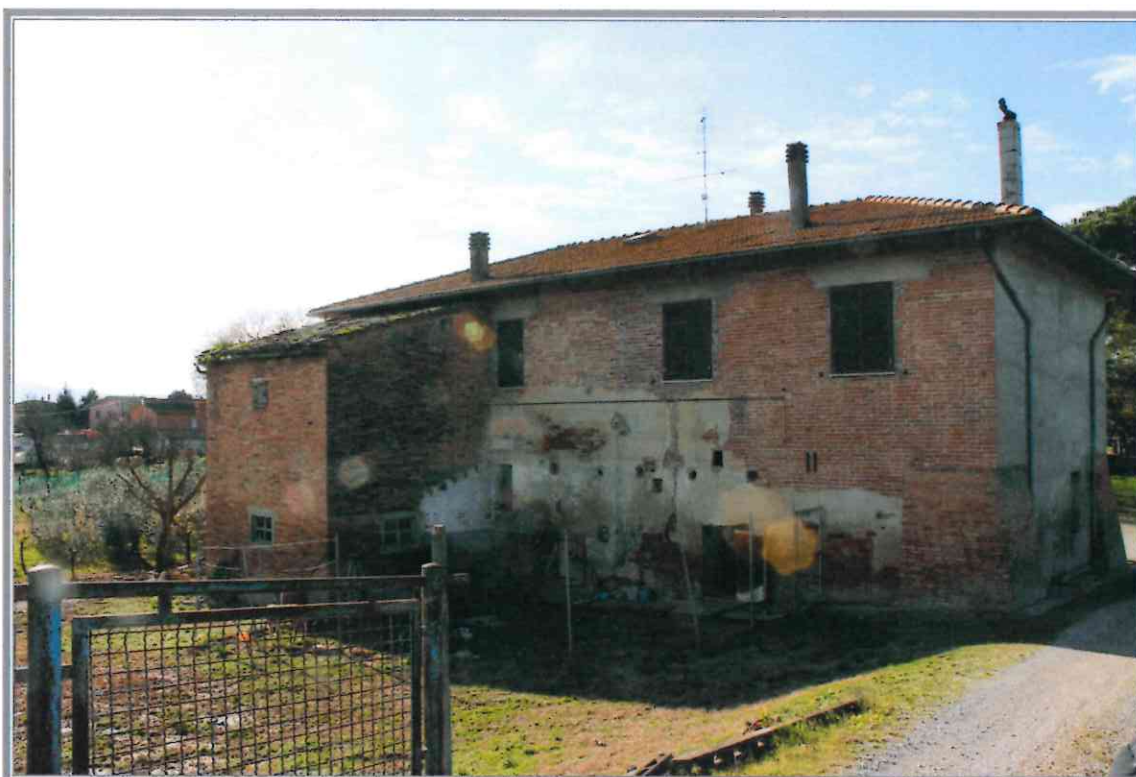
FOTO 5 – Fabbricato adiacente classato come C3 dal P.O. comunale ed ricadente in Invariante Strutturale nel P.S. comunale
