COMUNE DI
MONTEPULCIANO

TOPONIMO
PODERE GREPPO III
VIA DEI GREPPI 27

SCHEDA N.1

OGGETTO: Richiesta di Classamento del fabbricato abitativo posto in Montepulciano, frazione Abbadia, Via dei Greppi 27-29

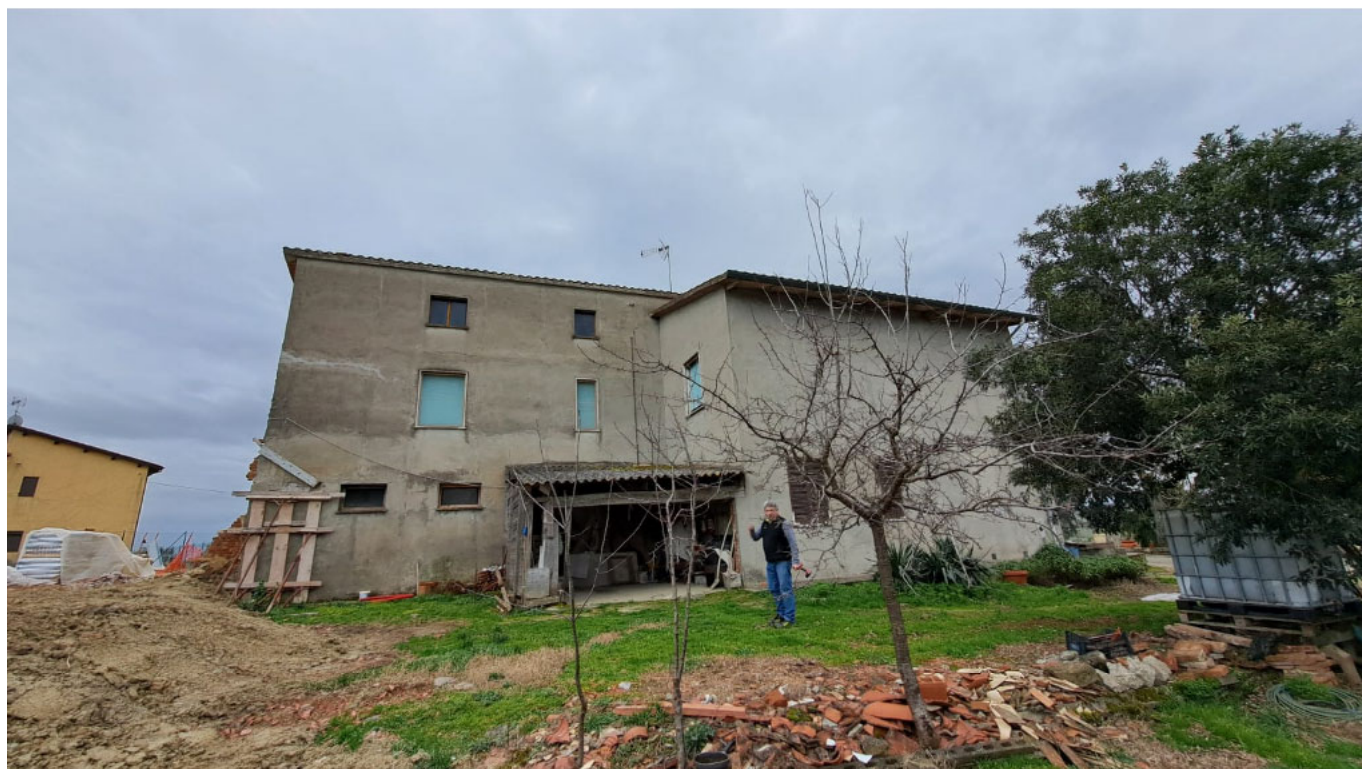
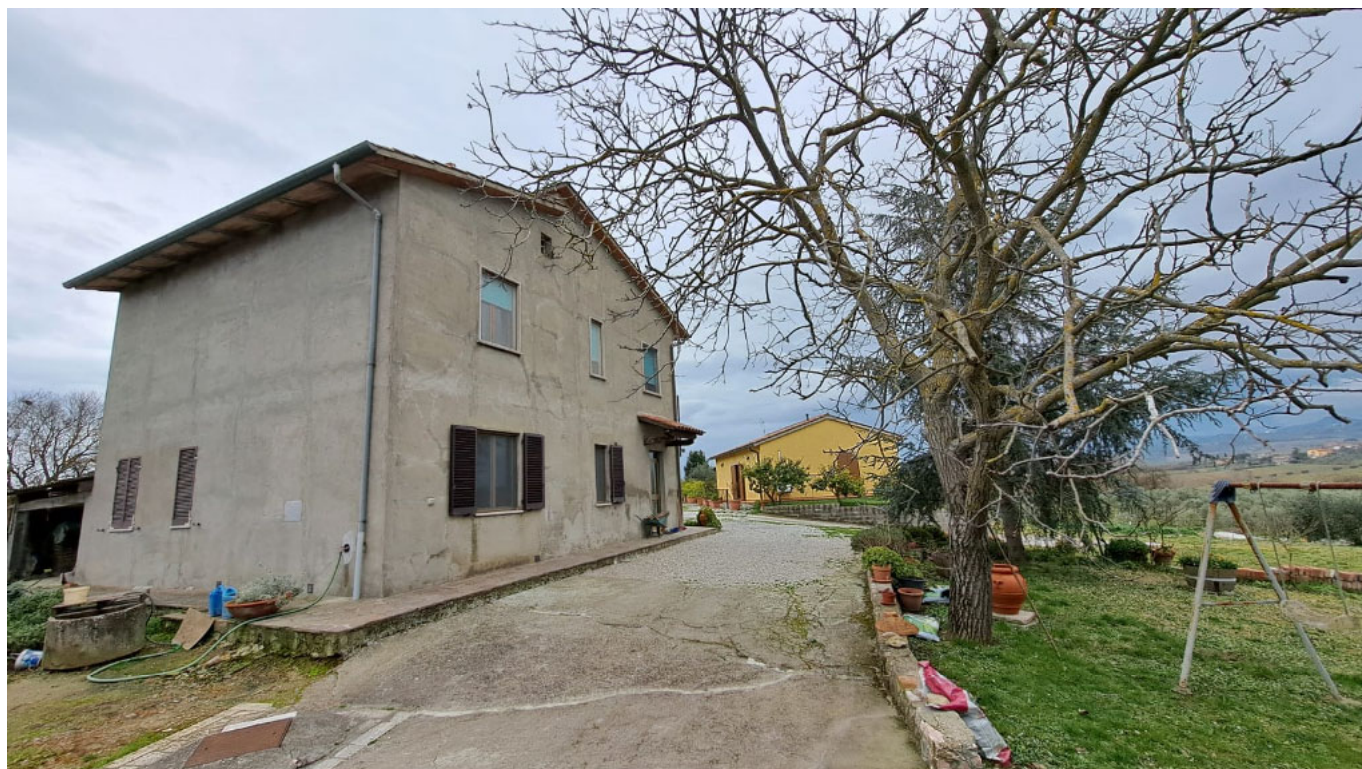
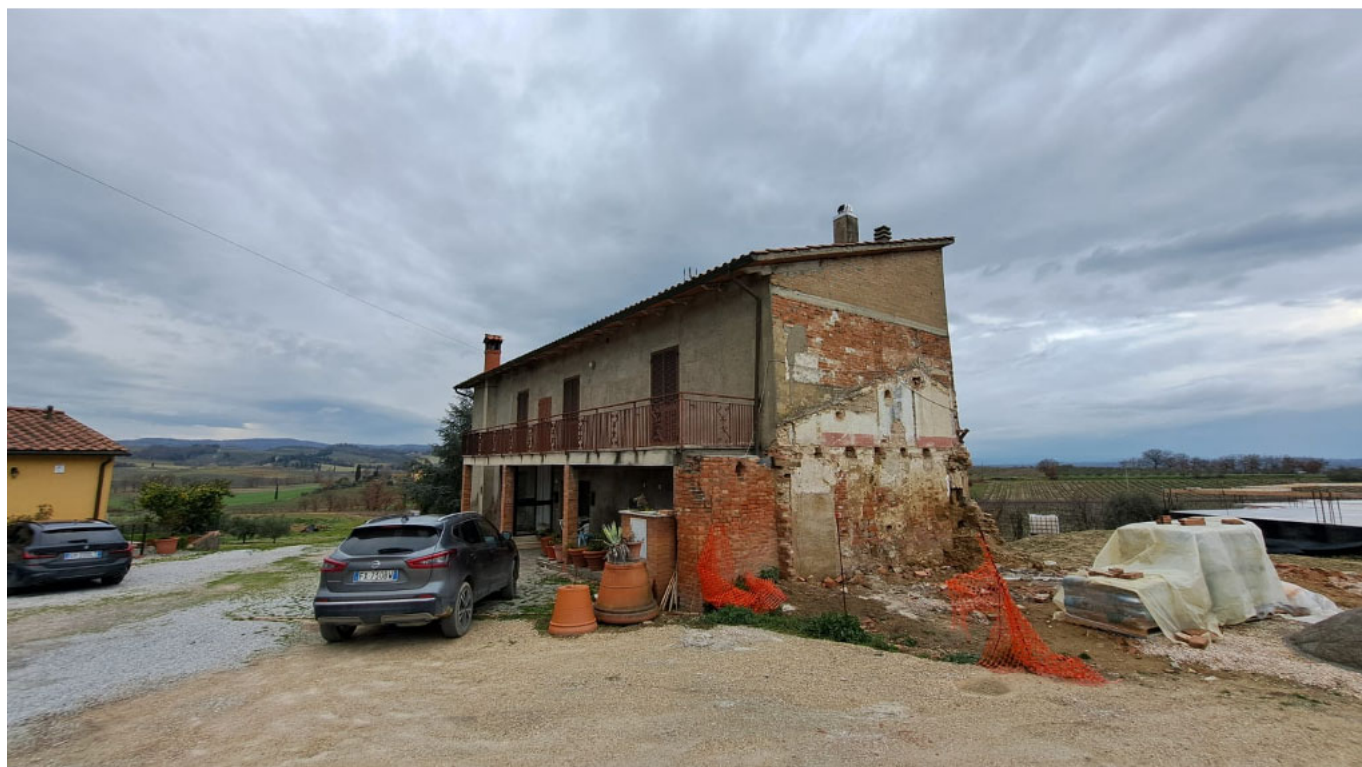
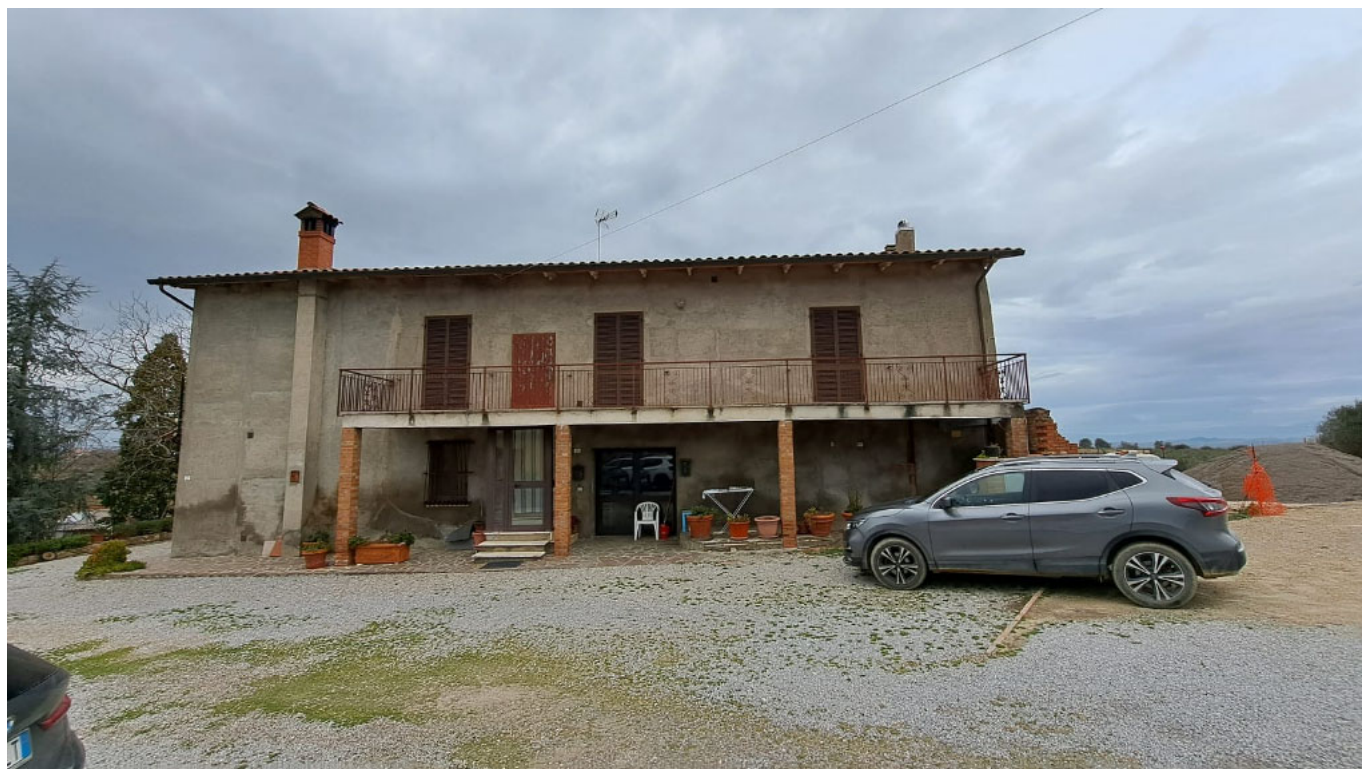
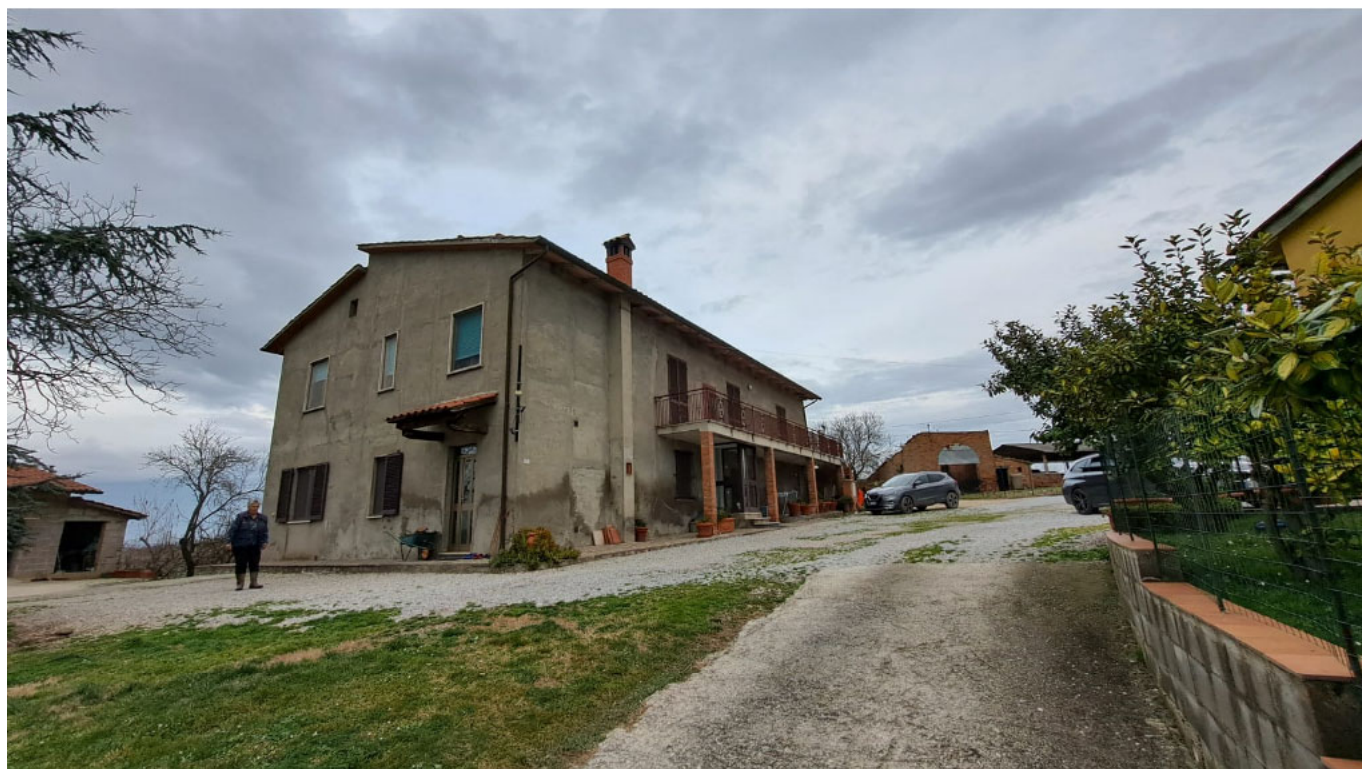
immobile oggetto di schedatura

Nel caso specifico la proprietà si compone di un corpo principale, che mostra chiaramente i caratteri tipologici e morfologici tipici del contesto di riferimento - rimasti integri e riconoscibili essenzialmente solo sulla facciata.

In aderenza al prospetto principale si sviluppano alcuni volumi aggiunti, rappresentati da manufatti edilizi privi di qualsiasi valore storico testimoniale, in quanto costruiti successivamente, con l'unico intento di ampliare e dotare di spazi pertinenziali l'unità immobiliare principale, senza curare minimamente l'unitarietà del complesso edilizio, né tantomeno le caratteristiche tipologiche o i caratteri architettonici che appaiono profondamente alterati soprattutto nella facciata opposta a quella principale.

Pertanto, sebbene legittimi, nel corso degli anni hanno determinato l'attuale aspetto ed oggi, manifestano un **valore architettonico nullo**, sia per l'aspetto estetico, sia per le tecniche costruttive ed i materiali impiegati oltre che conferiscono un'immagine alterata al fabbricato nel suo complesso.

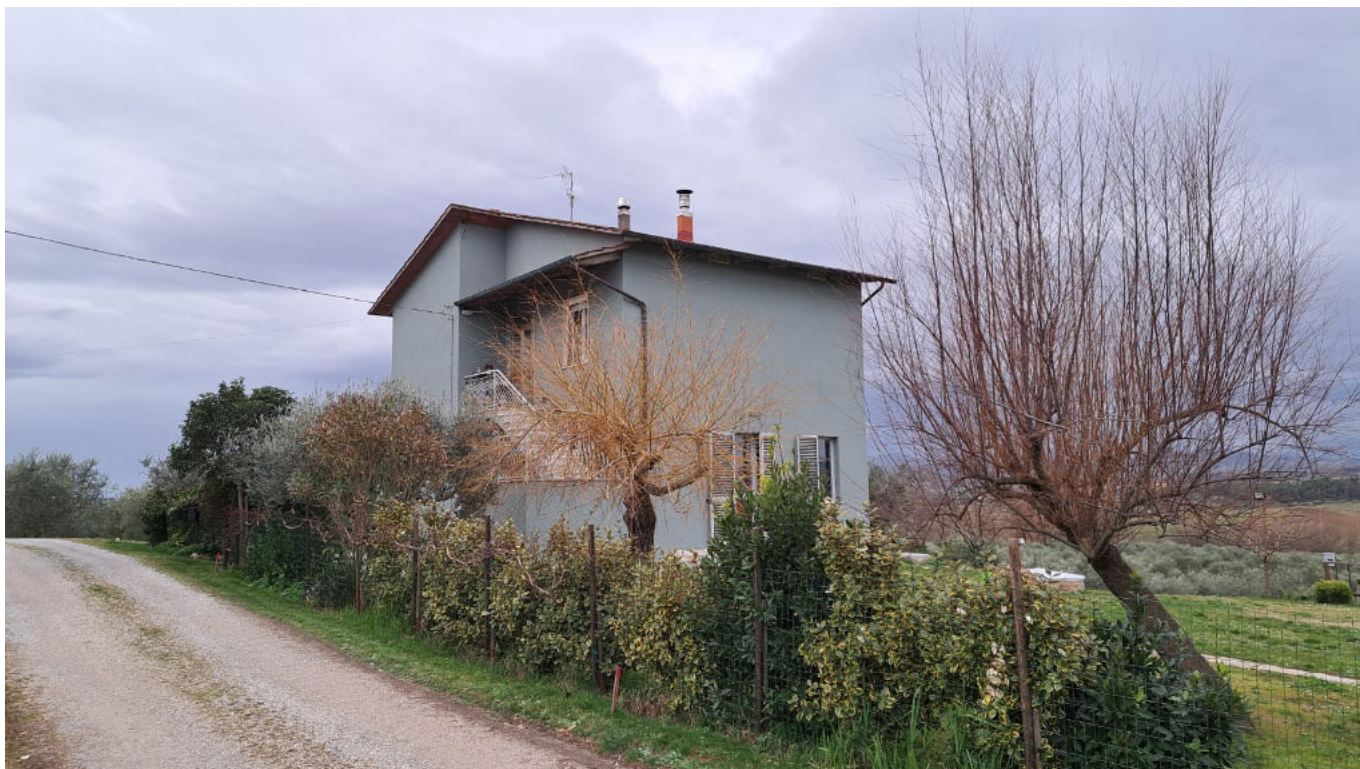
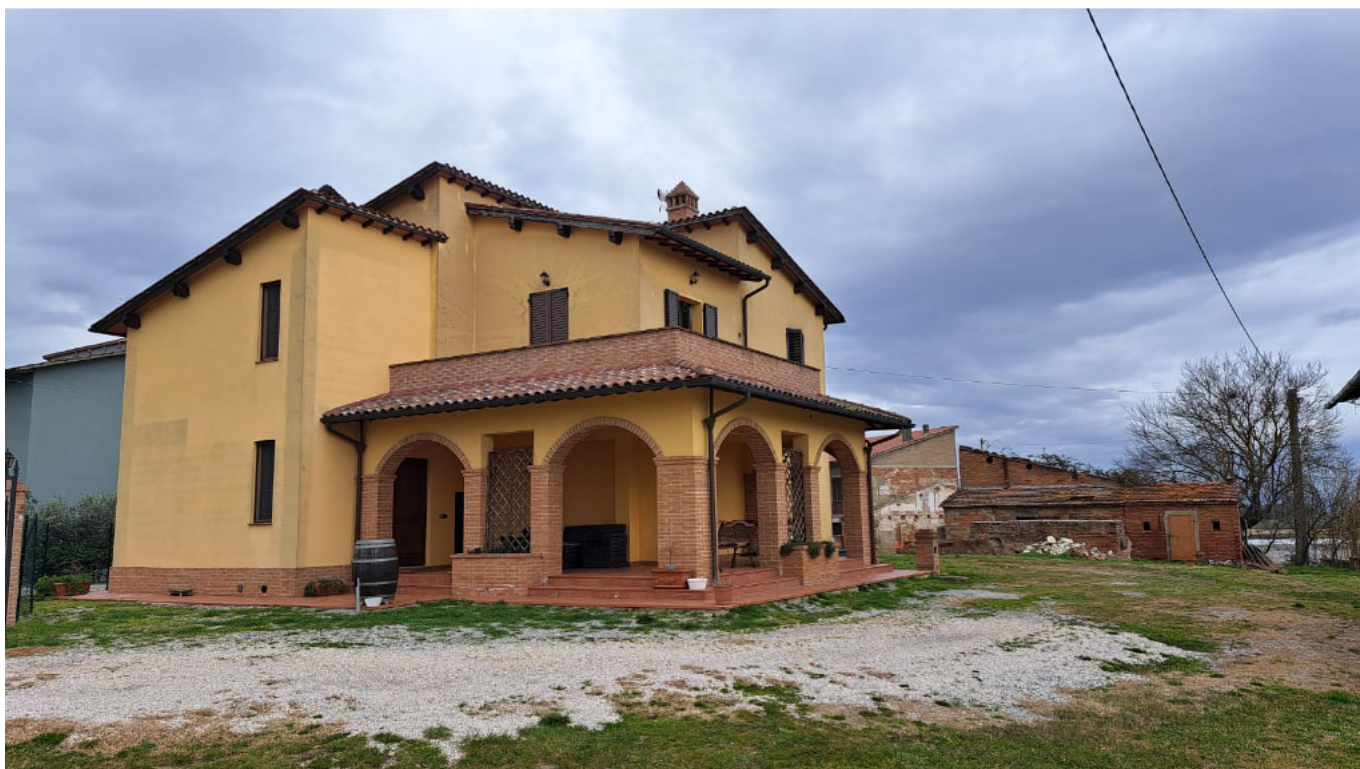
Risultano irrimediabilmente lesionati molti tra i nodi trave-muro su gran parte dei livelli esistenti; è altresì evidente un diffuso quadro fessurativo anche all'esterno.

Tali andamenti delle lesioni non sembrano riconducibili ad azioni sismiche, bensì a fenomeni di assestamento del terreno e di assoluta mancanza di un adeguata fondazione.

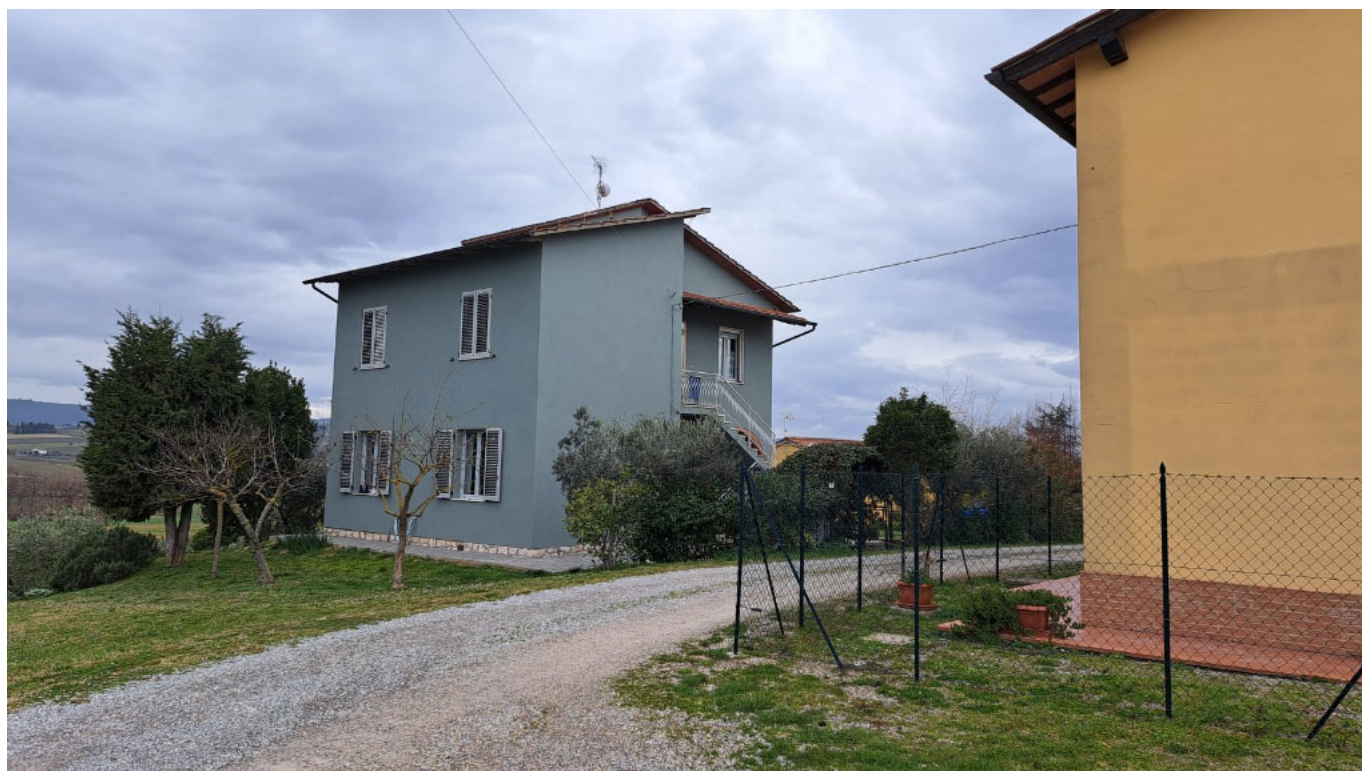
dettaglio lesioni esistenti
