COMUNE DI
MONTEPULCIANO

TOPONIMO
PODERE GREPPO III
VIA DEI GREPPI 27

SCHEDA N.1

OGGETTO: Richiesta di Classamento del fabbricato abitativo posto in Montepulciano, frazione Abbadia, Via dei Greppi 27-29

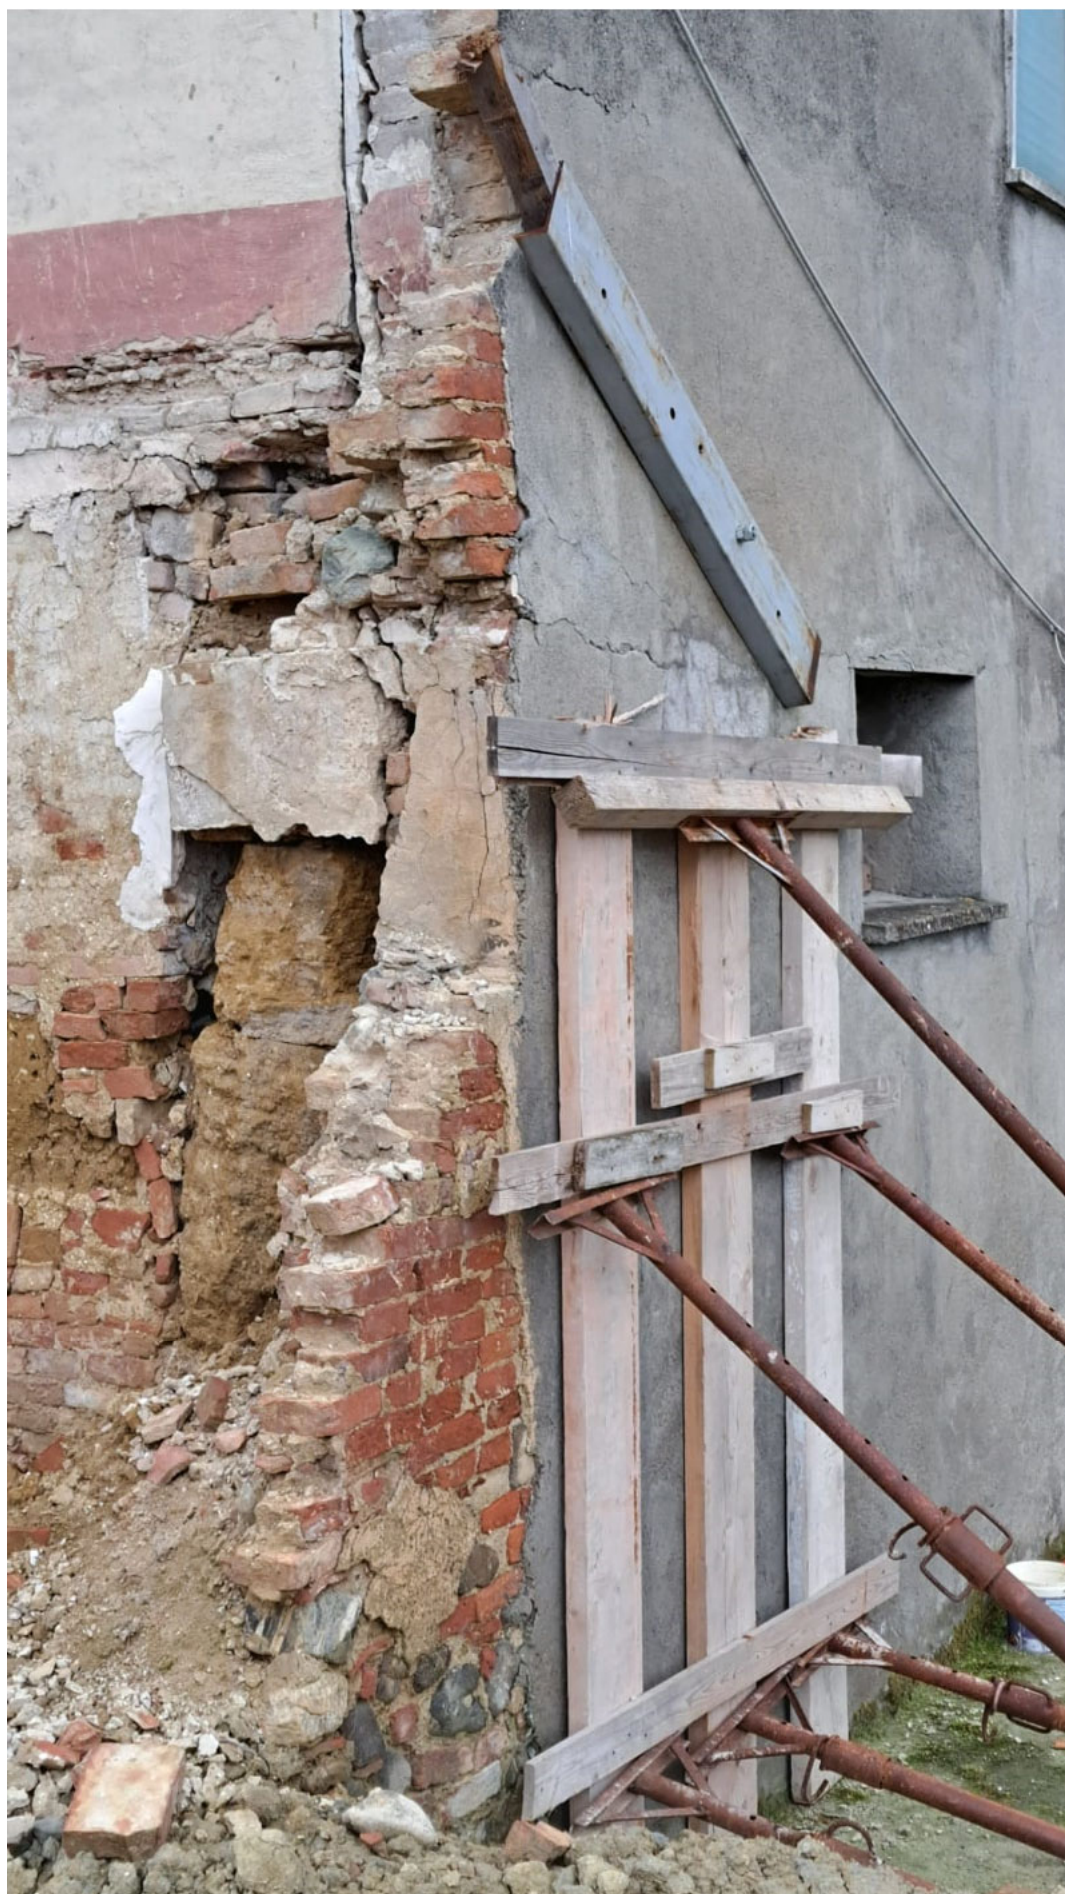
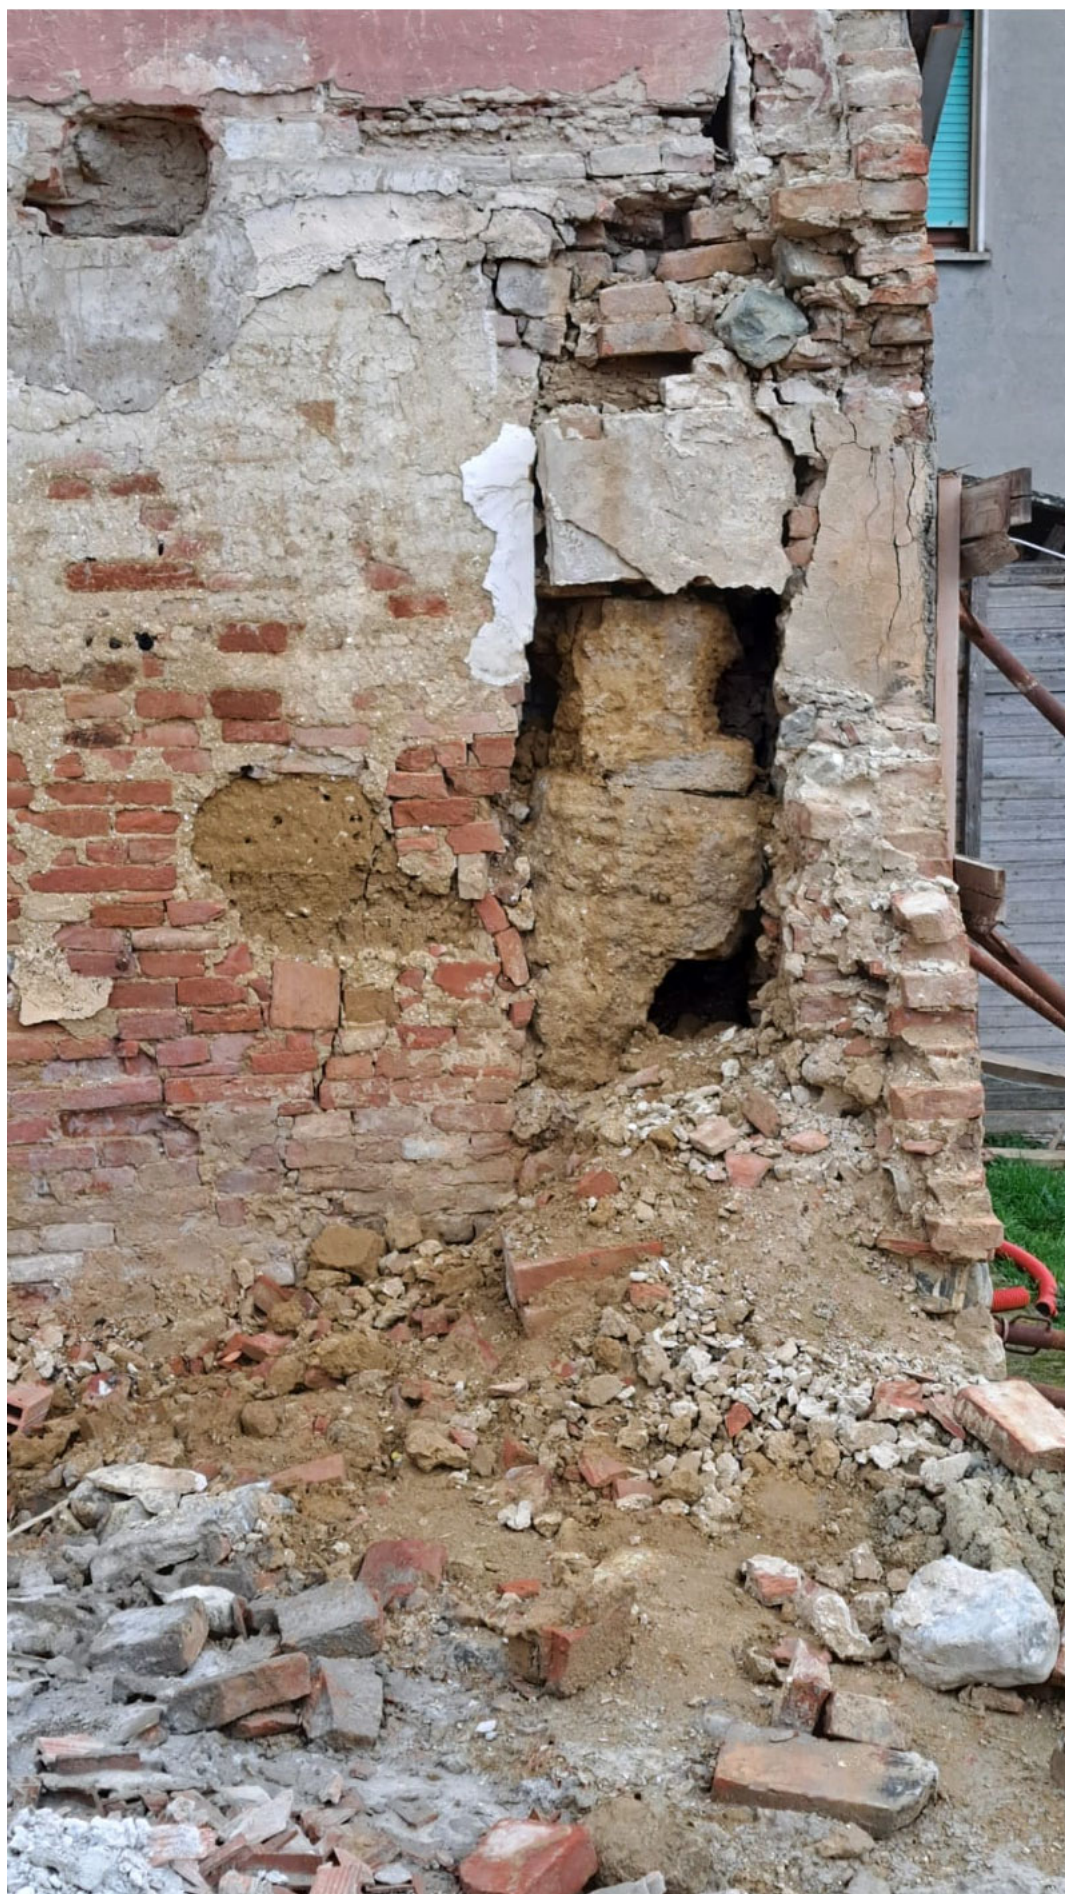
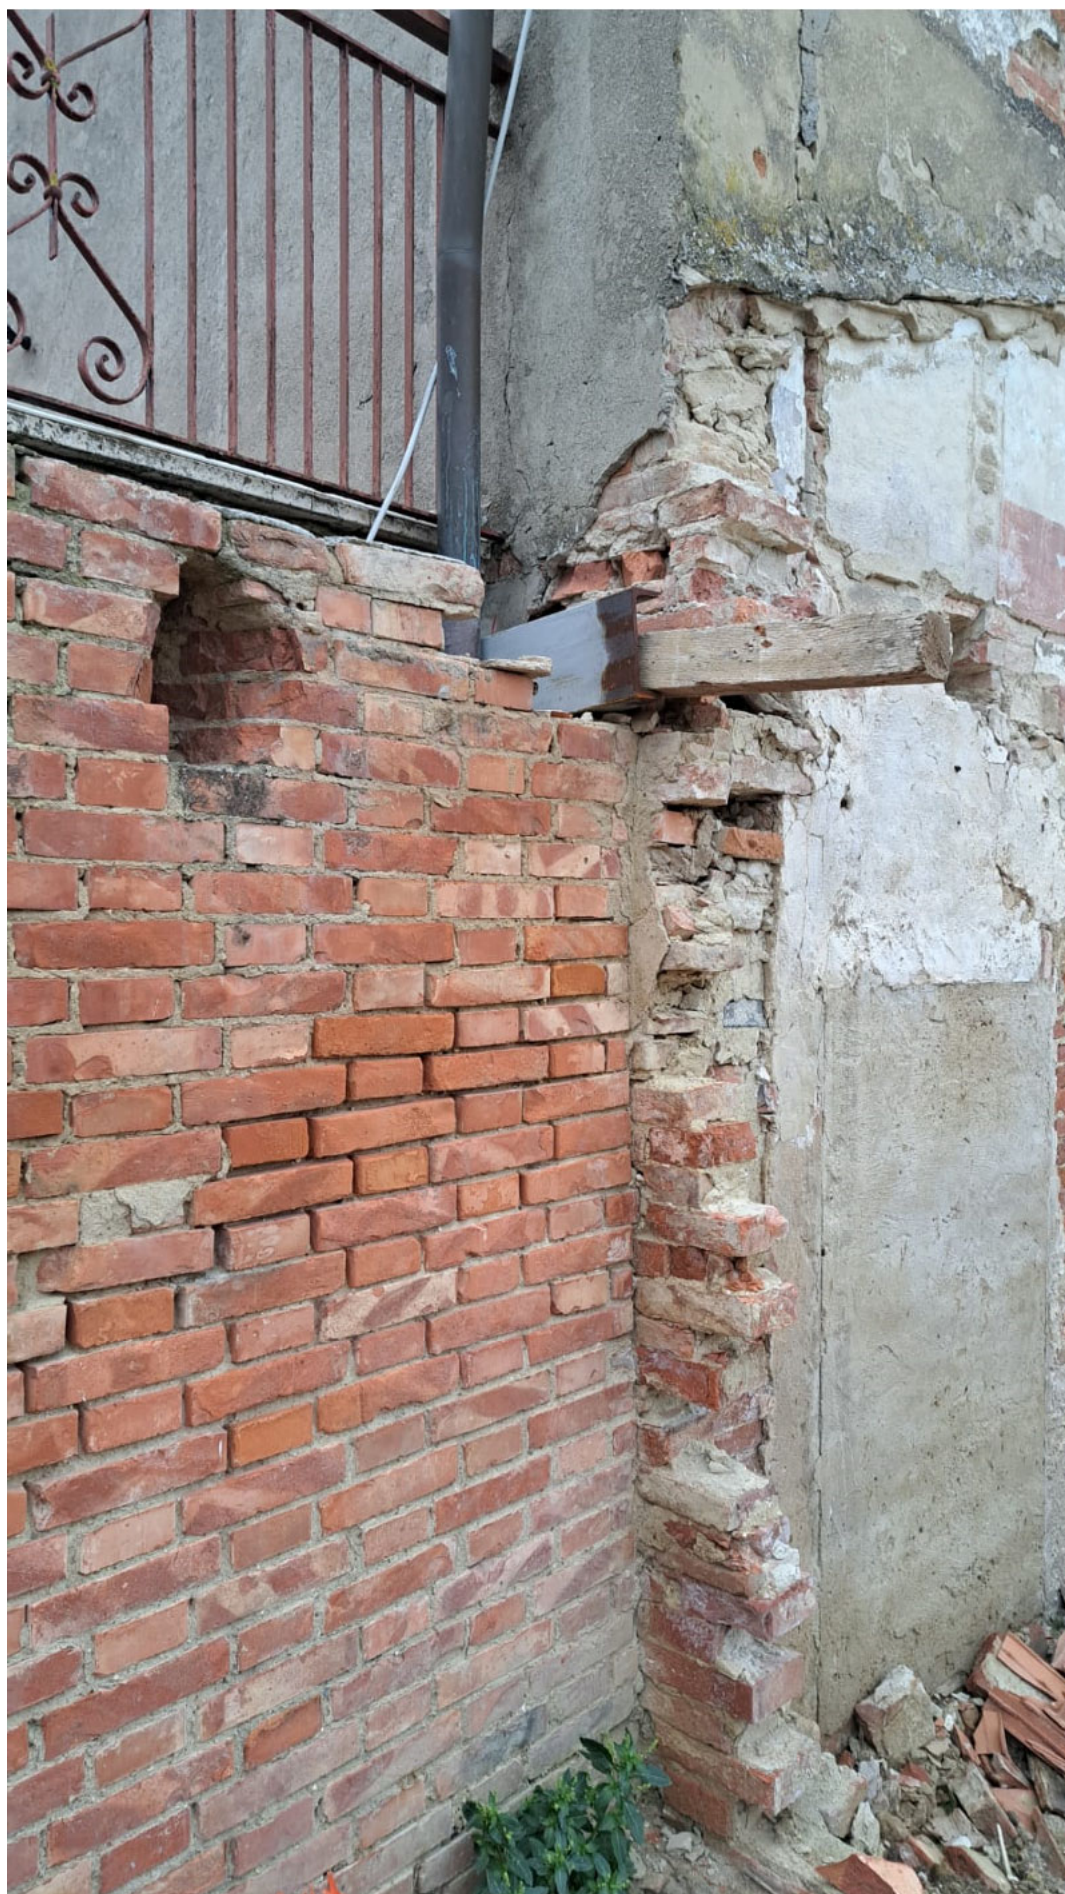
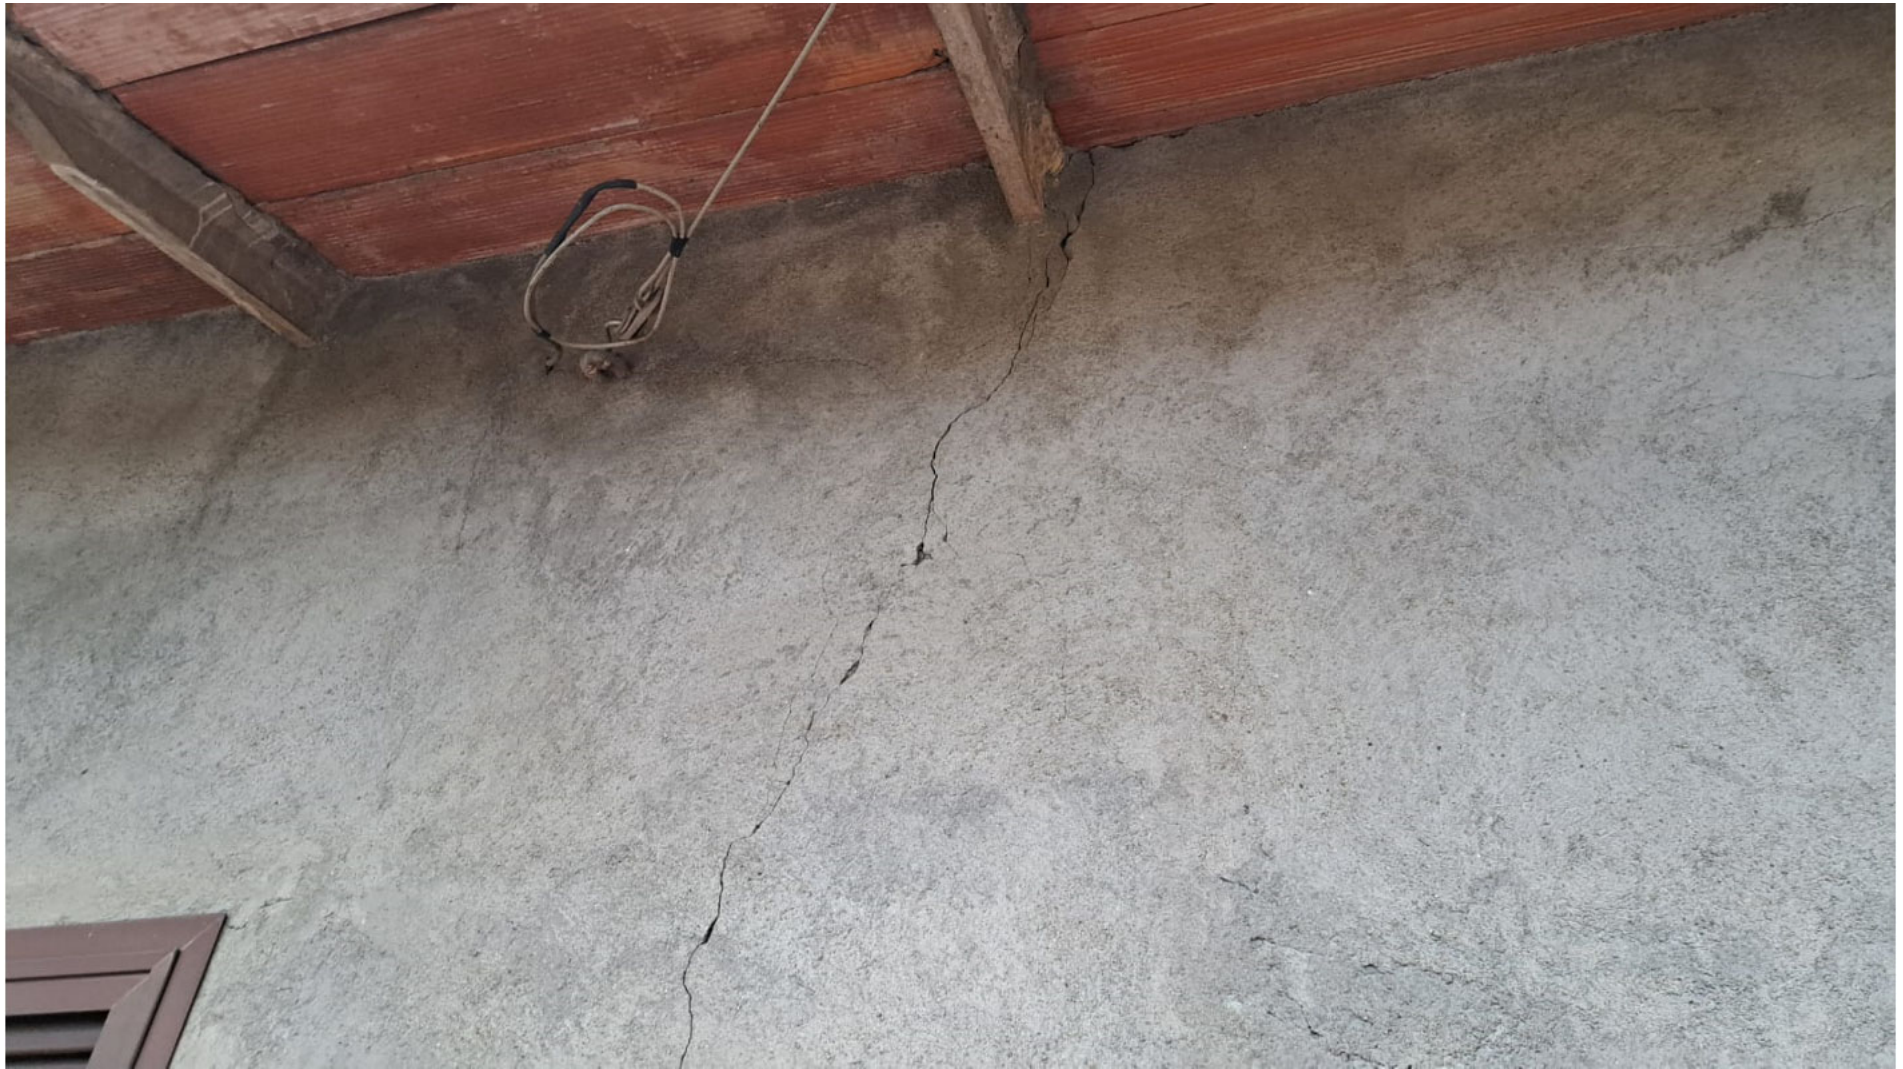
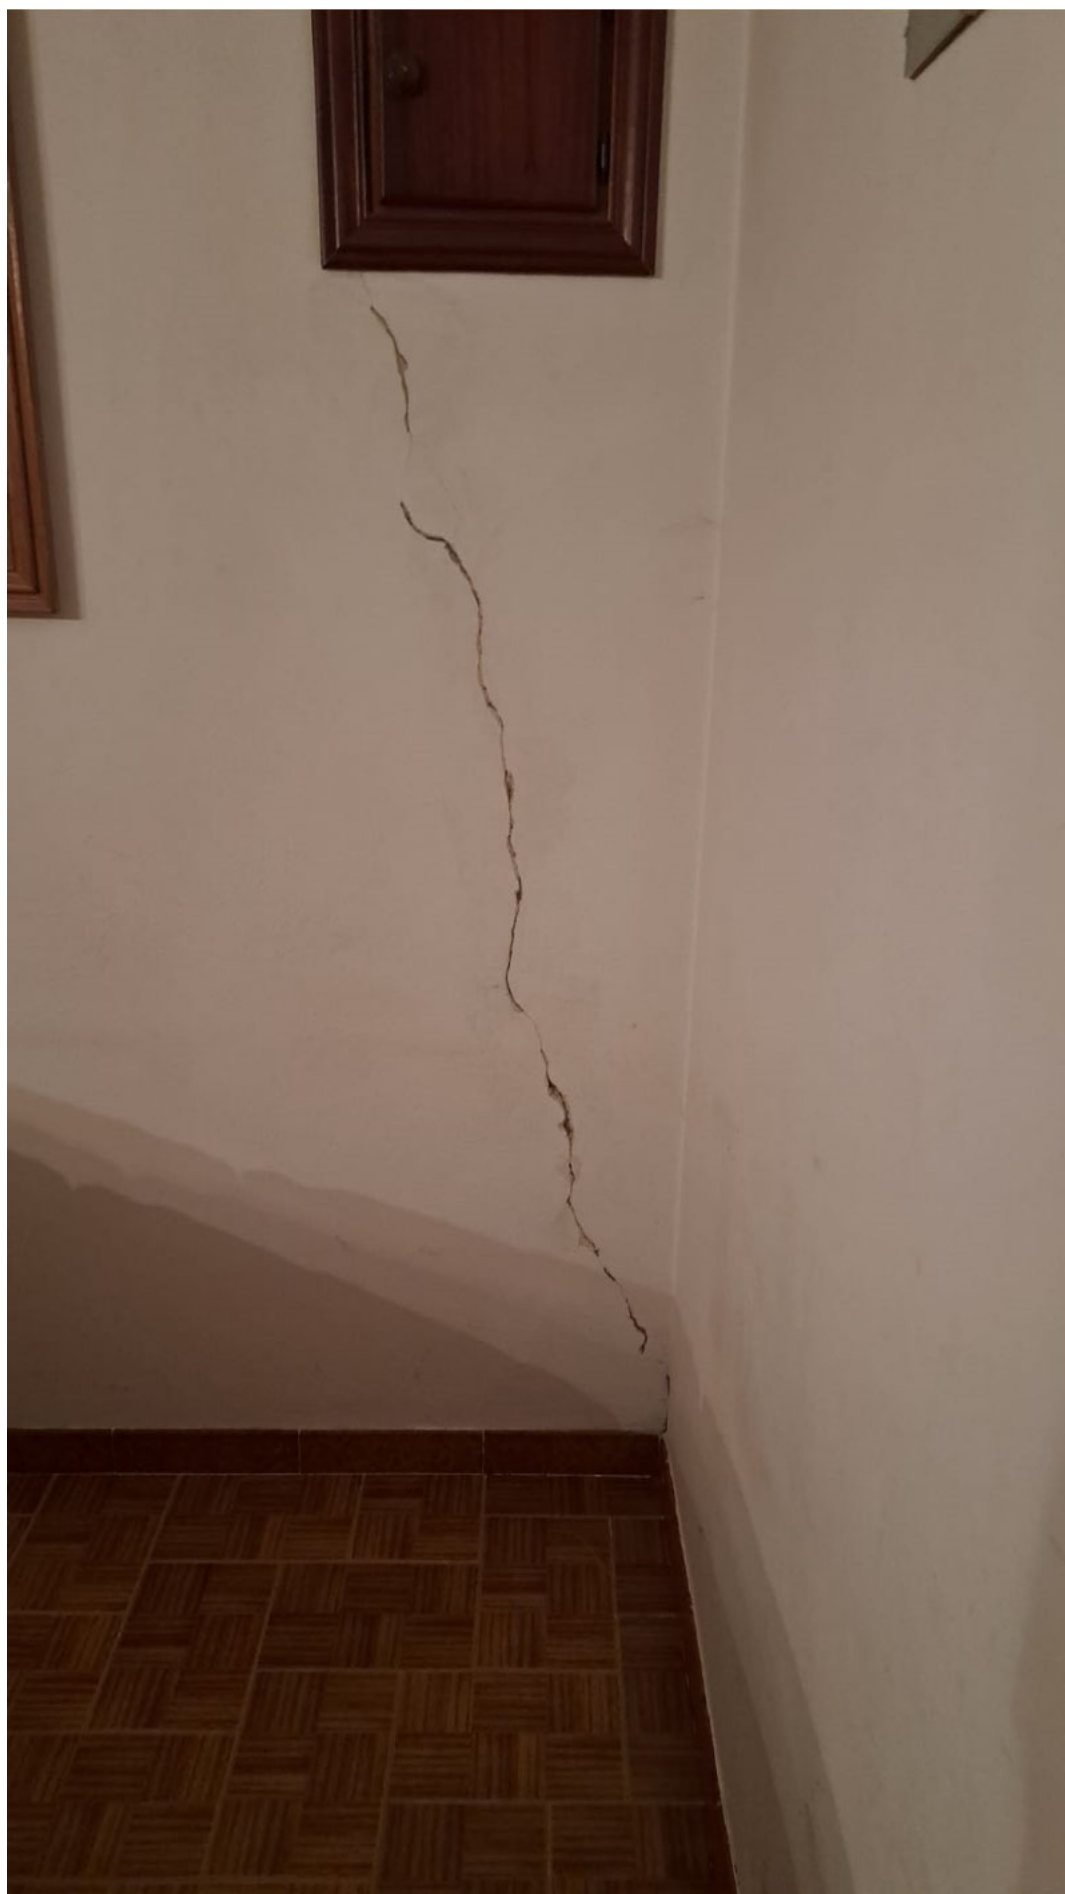
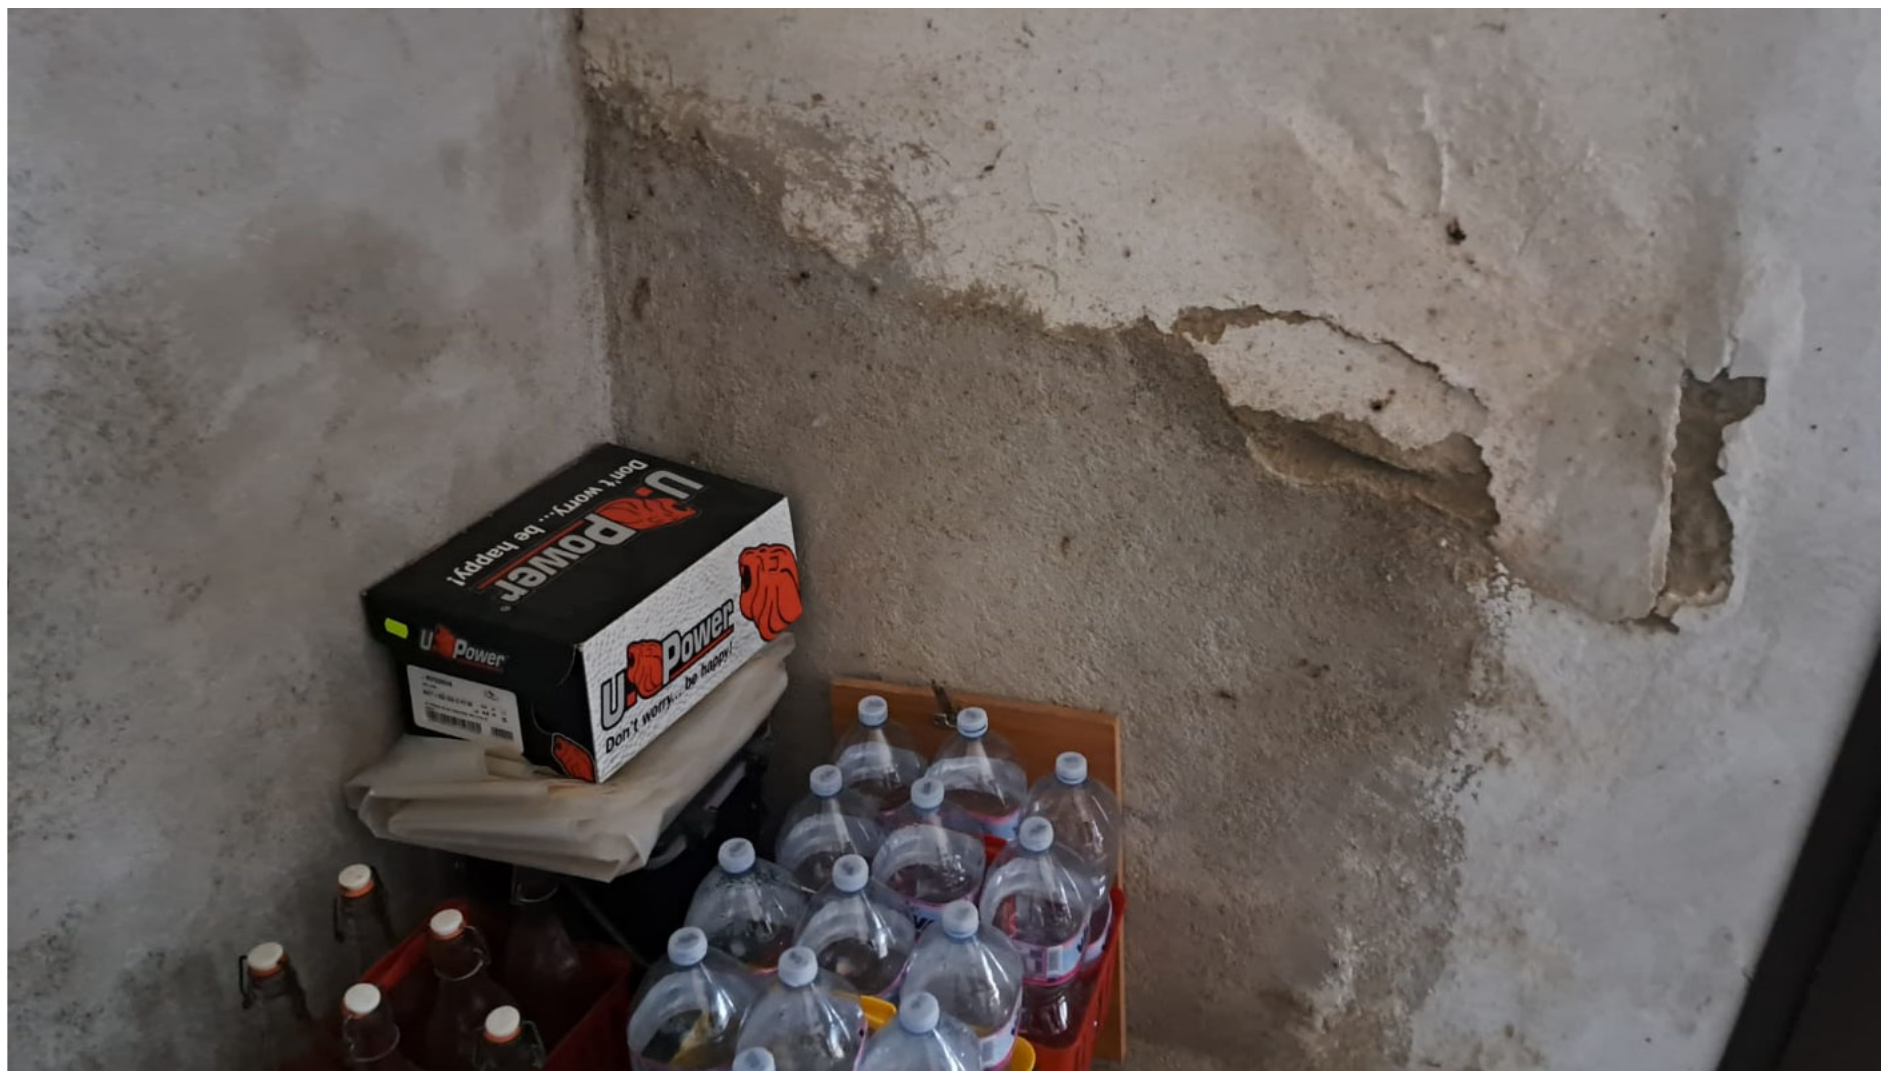
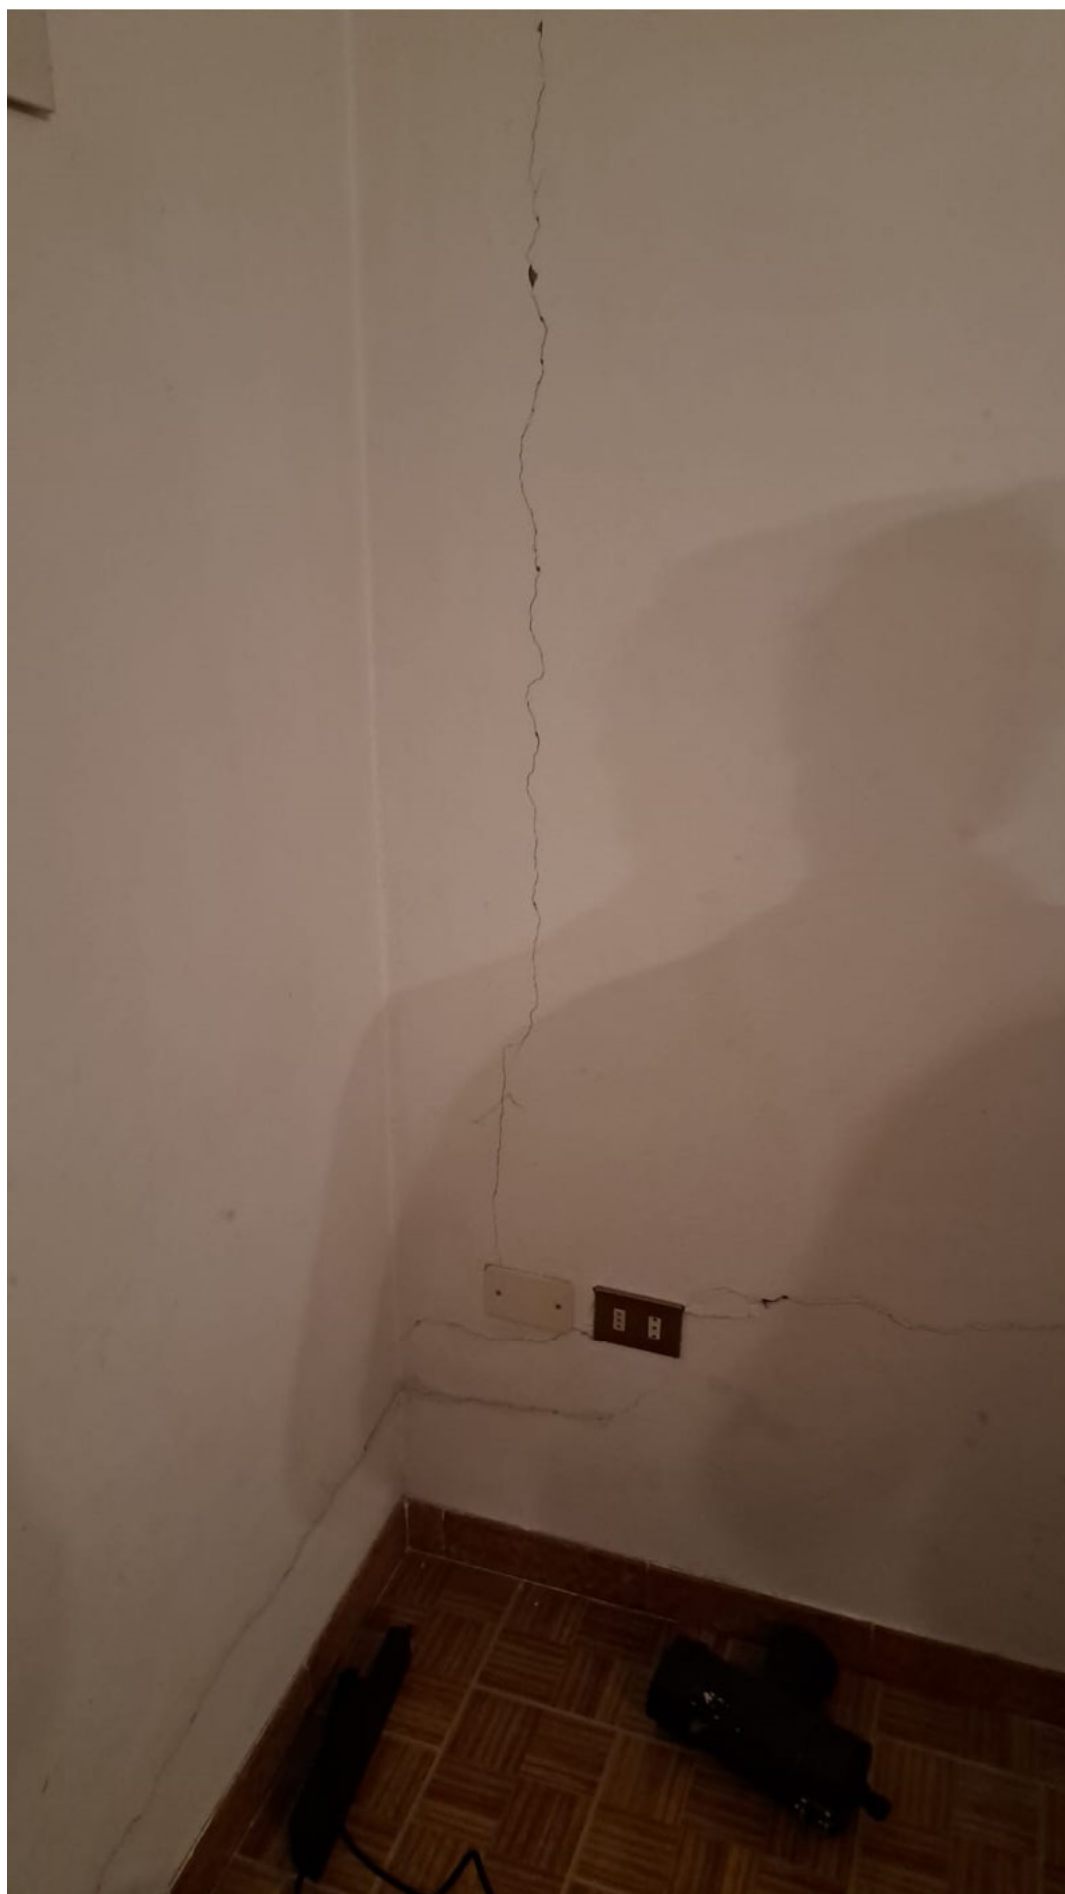
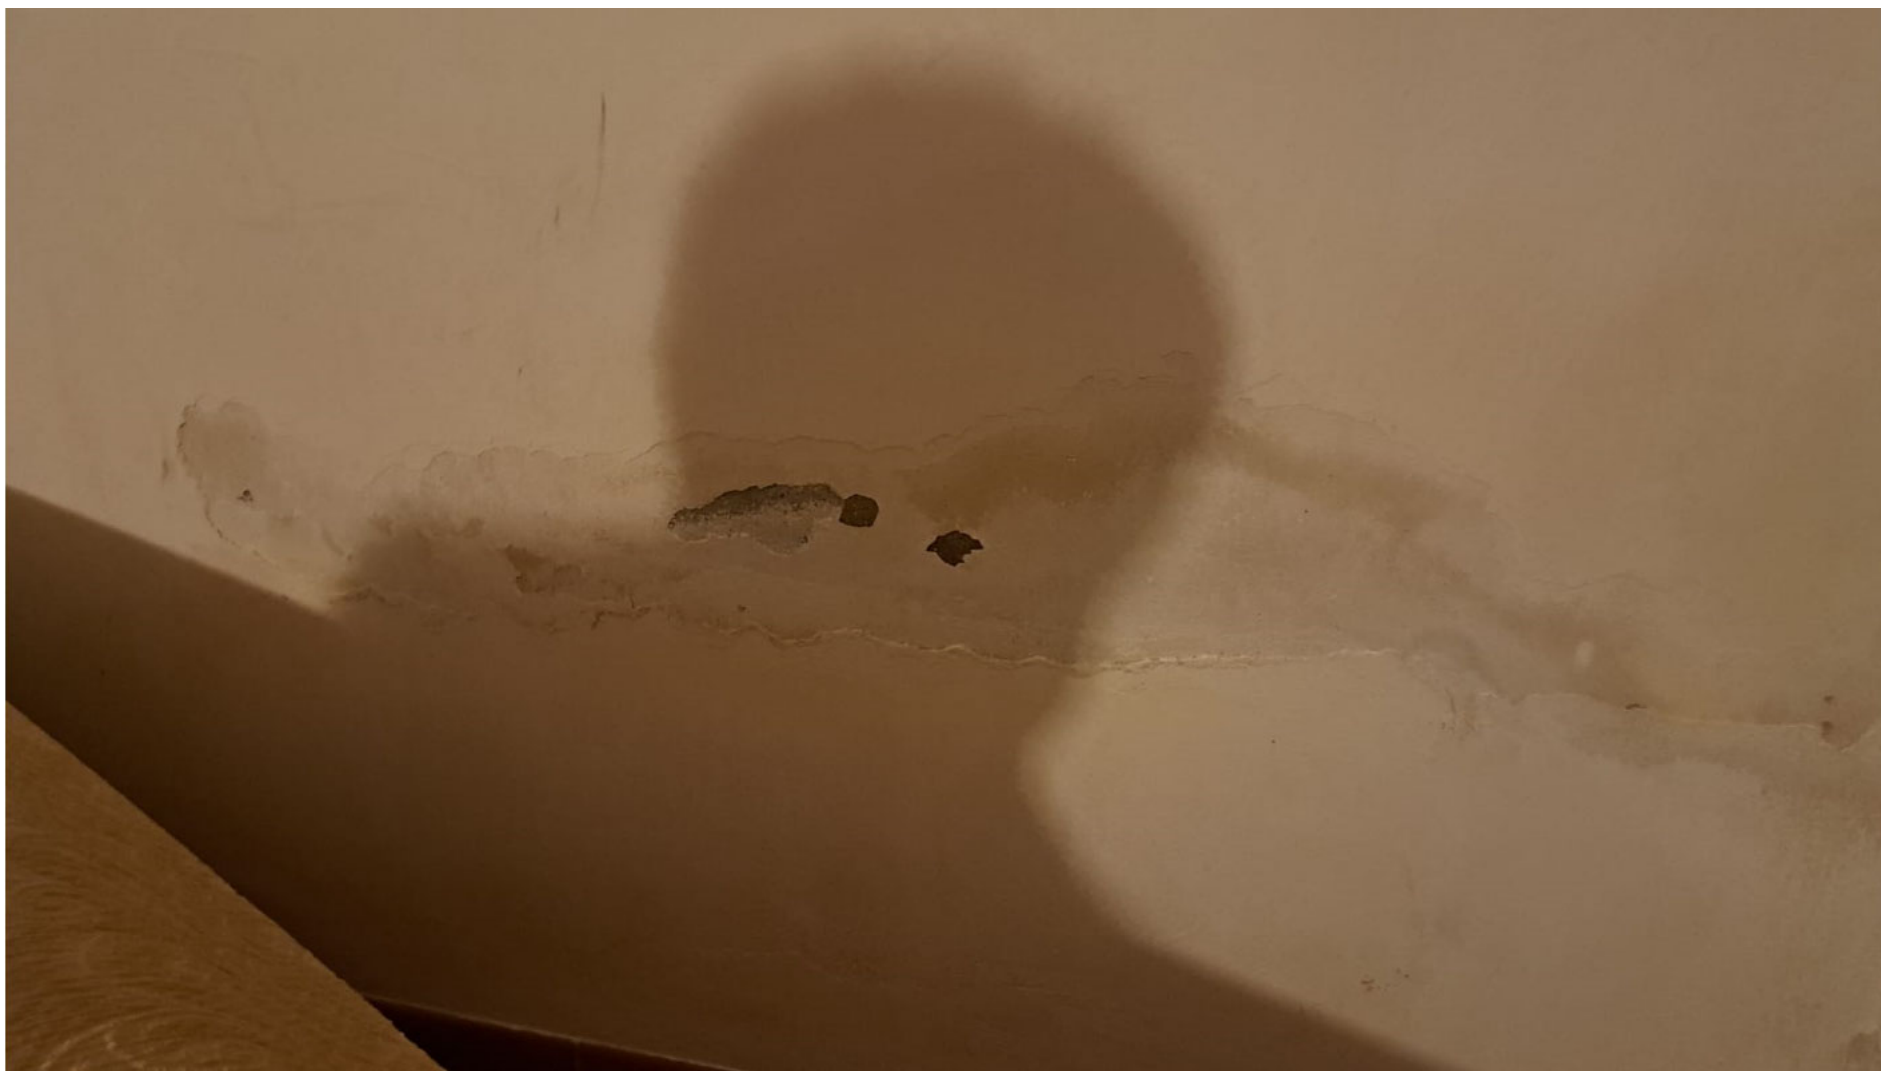
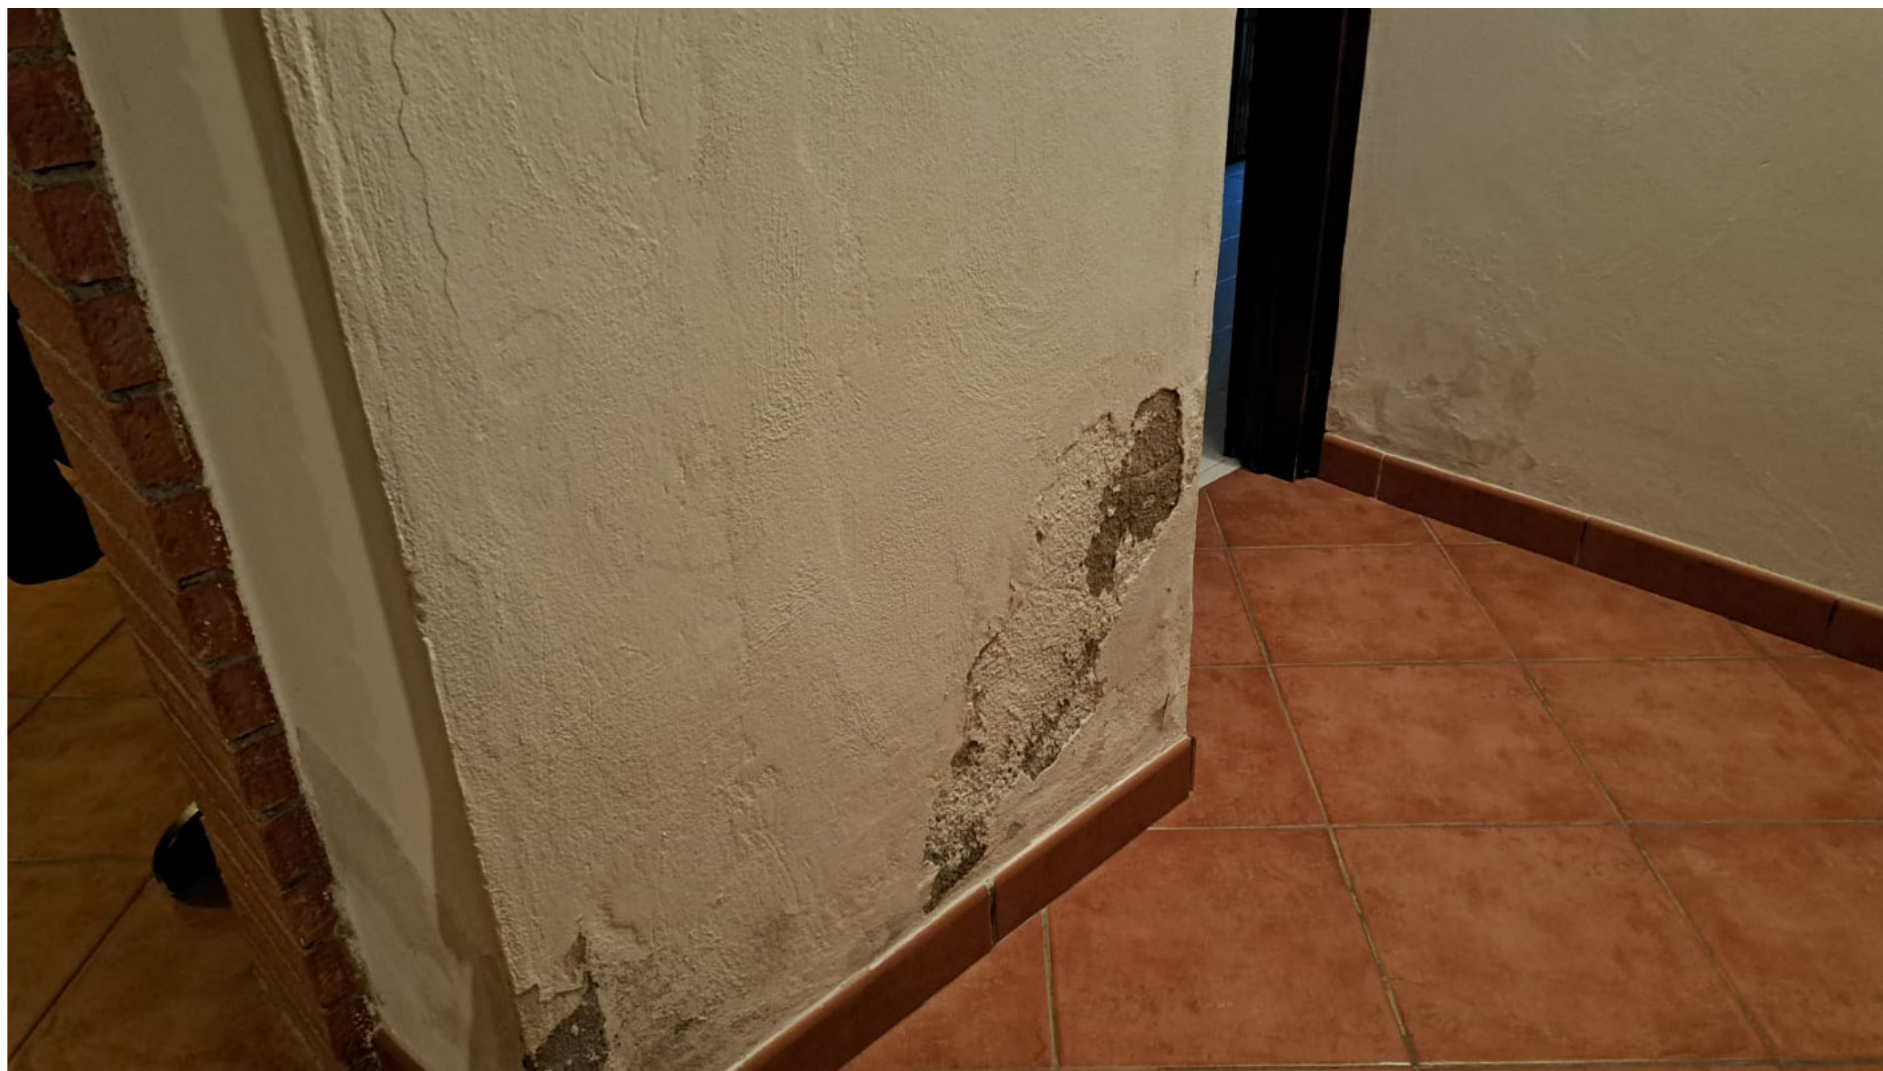
dettaglio lesioni esistenti

L'edificio presenta danni severi, con estese crepe che hanno interessato principalmente i livelli inferiori. Gli elementi più danneggiati sono le murature perimetrali, come documentato negli allegati che si inviano a corredo.

Risultano irrimediabilmente lesionati molti tra i nodi trave-muro su gran parte dei livelli esistenti; è altresì evidente un diffuso quadro fessurativo anche all'esterno.

Tali andamenti delle lesioni non sembrano riconducibili ad azioni sismiche, bensì a fenomeni di assestamento del terreno e di assoluta mancanza di un adeguata fondazione.

Poiché la posizione raggiunta appare di equilibrio instabile, in caso di ristrutturazione si dovrà inserire preventivamente un telaio in acciaio di sostegno, che eviti ulteriori movimenti, e protegga le strutture sottostanti da un potenziale e rovinoso crollo.
