COMUNE DI  
MONTEPULCIANO  
PROVINCIA DI SIENA

TOPONIMO  
CENTRO AZIENDALE MARTIENA  
VIA DI MARTIENA

SCHEDA N.1

OGGETTO: Richiesta di Classamento e Classificazione del fabbricato rurale posto in Montepulciano, località Martiena, Via di Martiena.

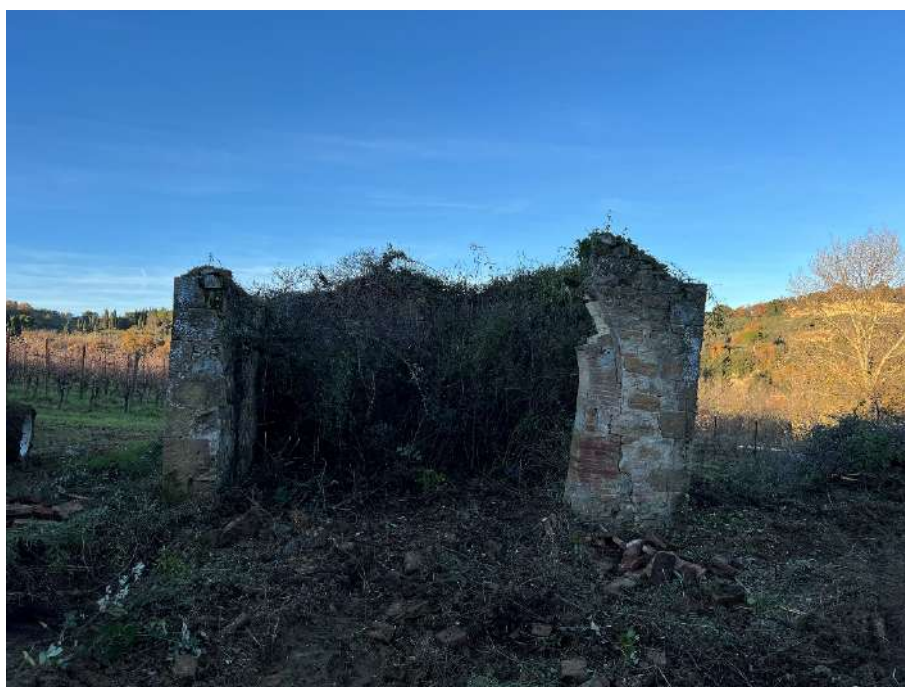
*Foto 1: vista frontale*

Il manufatto presenta una pianta a forma rettangolare e una struttura in mattoni, pietre e blocchi di pietra squadrata posti agli angoli delle pareti; dai resti del rudere si può intuire la presenza di un'apertura frontale a forma di arco in mattoni, oggi in parte crollata assieme al lato sinistro della parete frontale, e di una finestra laterale.

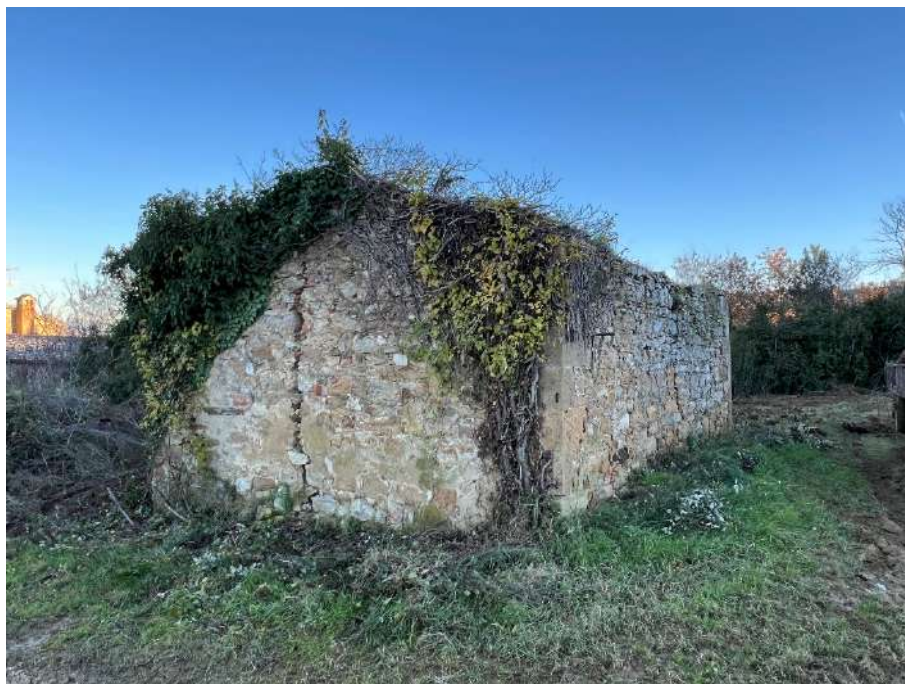
*Foto 3: vista posteriore*

La copertura a due falde è completamente crollata su sé stessa e dalle poche rimanenze poste sulla parete posteriore e laterali, avvolte oggi dalla vegetazione, si presume che fosse in tegole ed embrici, senza sporti di gronda di alcun tipo.

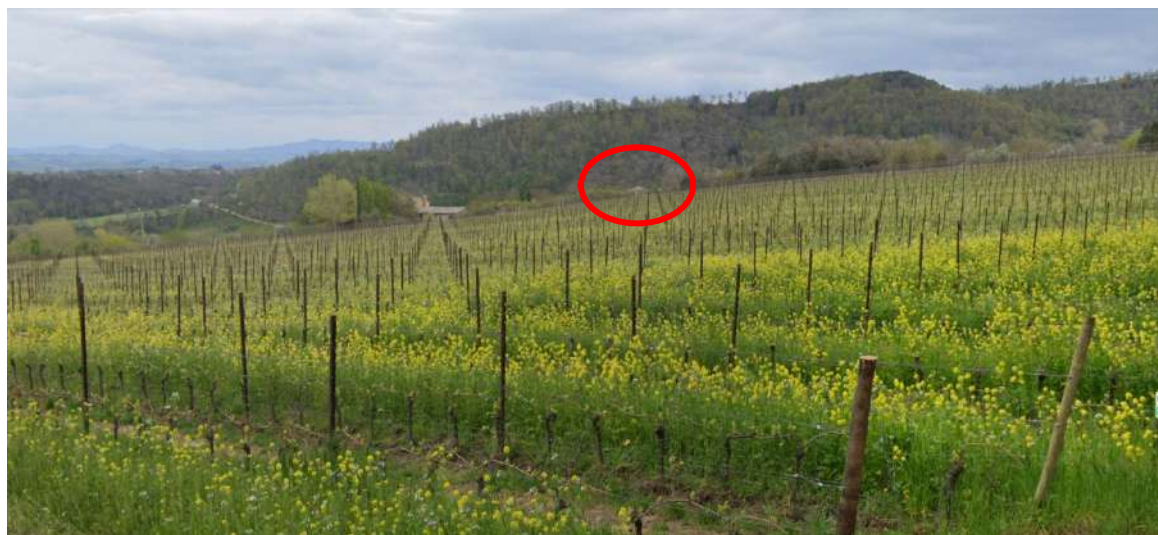
*Foto 4: vista Via di Martiena ingresso Villa Baiocchi*

Nelle foto n. 4 e n. 5 si è riportato la vista del fabbricato diruto da Via di Martiena, all'altezza dell'ingresso del BSA Villa Baiocchi e a circa 200 mt a valle.

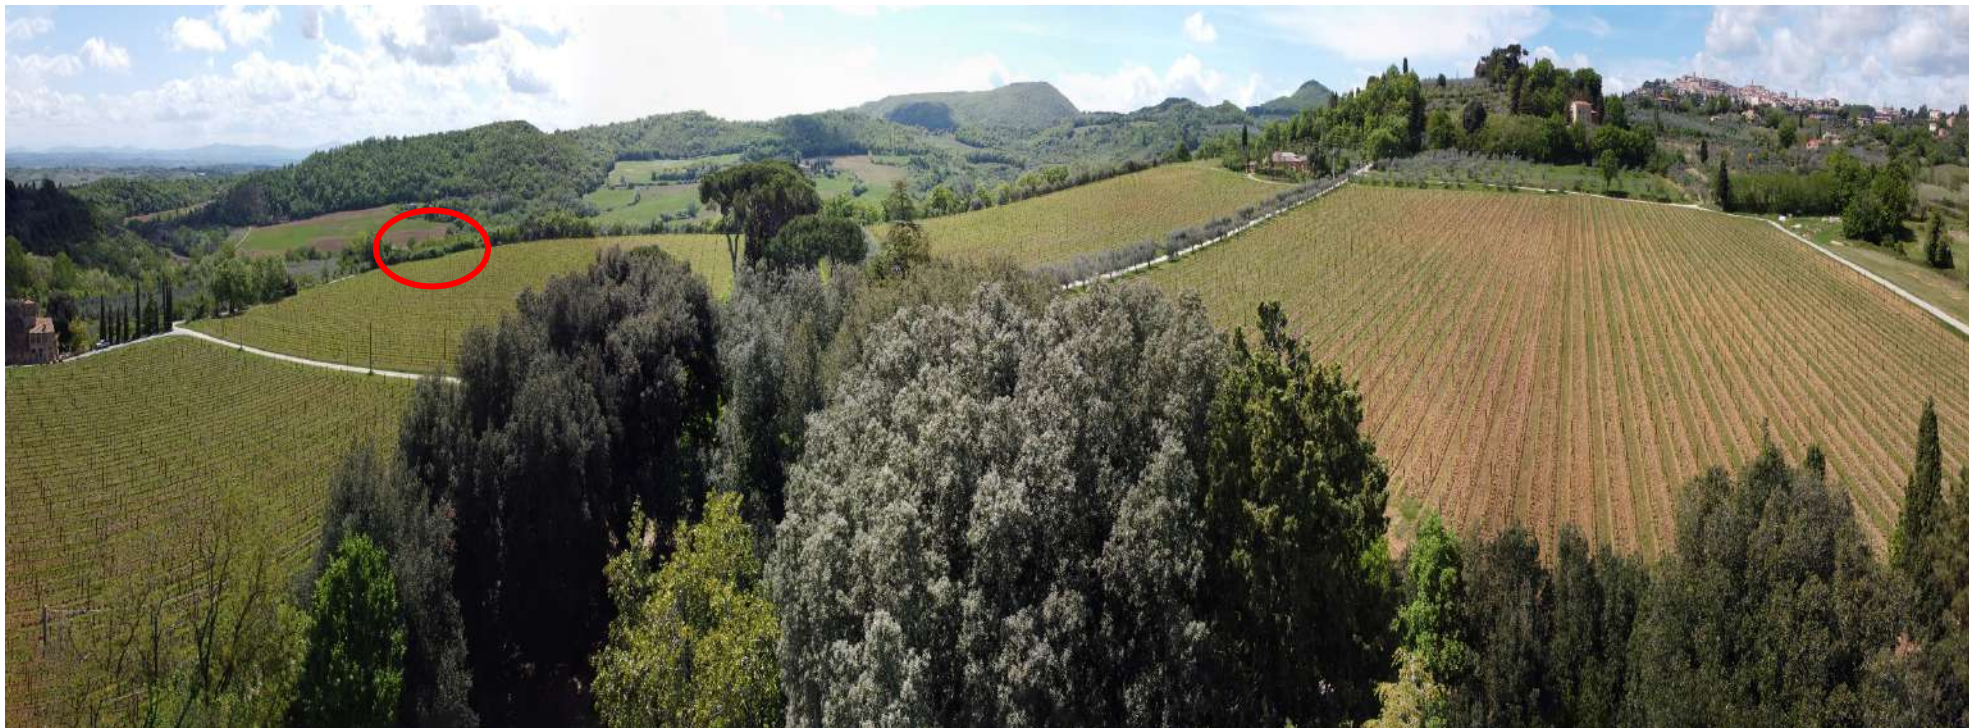
*Foto 6: ripresa area sopra Villa Baiocchi*

Nella foto n. 6 si è riportata una ripresa aerea effettuata con drone sulla sommità della copertura di Villa Baiocchi. Anche in questo caso, seppur mascherato dalle alberature della corte del BSA e della vegetazione spontanea che nel momento di scatto ricopriva ancora il fabbricato, è intuibile e visibile la presenza del rudere.
