MASSIMO ZANELLI architetto
via A. Grandi, snc (interno galleria)
53049 Torrita di Siena (SI)
info@massimozanelli.it
tel/fax: 0577 684251 - mobile: 347 6705537
p.iva 00965020522

OGGETTO: Richiesta di nuova schedatura fabbricato in Montepulciano Via di Nottola
Titolo III- art. 19 comma 7 - NTA del P.O.C. vigente

Descrizione dell'aggregato

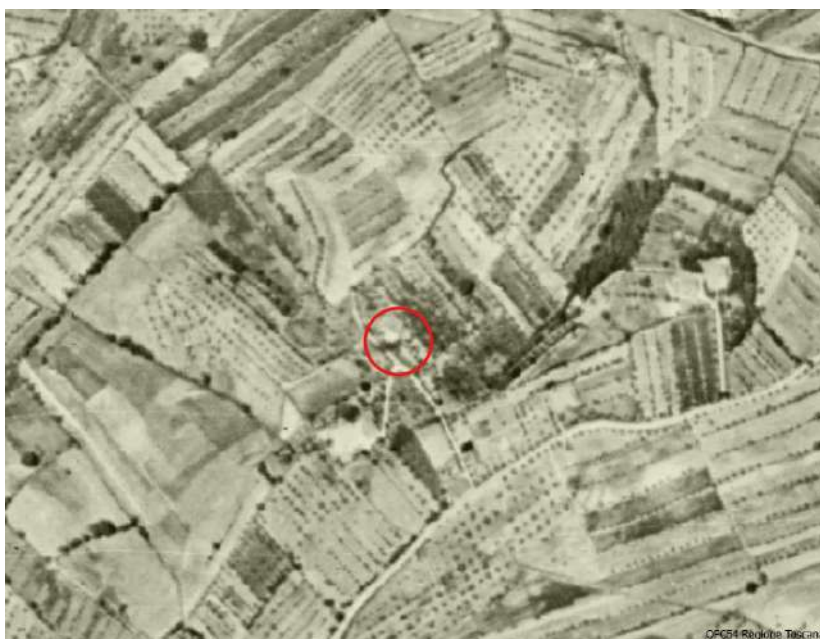
Figura 5 - Estratto ortofoto 1954

L'edificio principale è costituito da quattro piani (due piani seminterrati, un piano terra ed un piano primo sottotetto) e realizzato con strutture portanti miste in muratura portante perimetrale e elementi portanti in c.a. interni (travi, cordoli e pilastri) ed orizzontamenti anch'essi misti costituiti da solai voltati in laterizio cotto faccia vista ai piani seminterrati e in latero-cemento ai piano fuori terra. L'edificio, date le sue caratteristiche architettoniche peculiari, è probabilmente risalente agli inizi del 1900 e sicuramente antecedente al 1954 (come dimostra l'ortofoto storica di quell'anno).

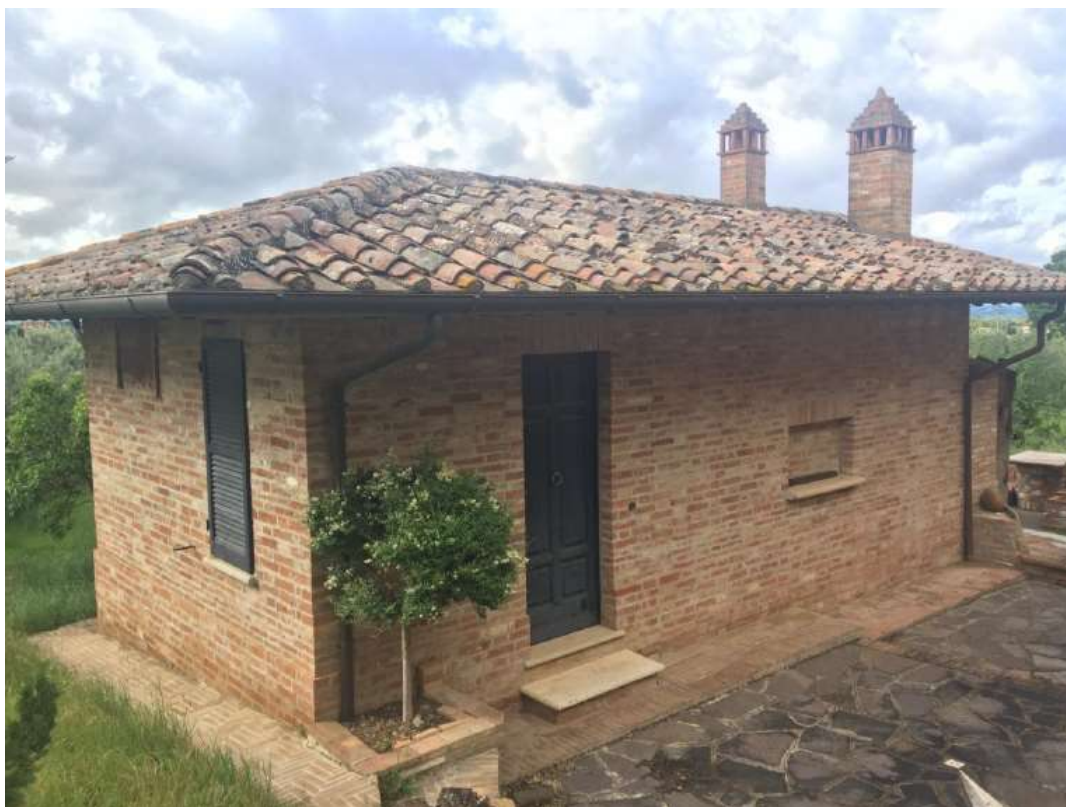
Figura 18 - Volume B - prospetti Sud- Est

Il fabbricato è costituito da un unico corpo di fabbrica sviluppato su un piano fuori terra adibito a residenza, realizzato con strutture portanti in muratura di mattoni pieni faccia a vista e orizzontamenti costituiti da solai in latero-cemento.

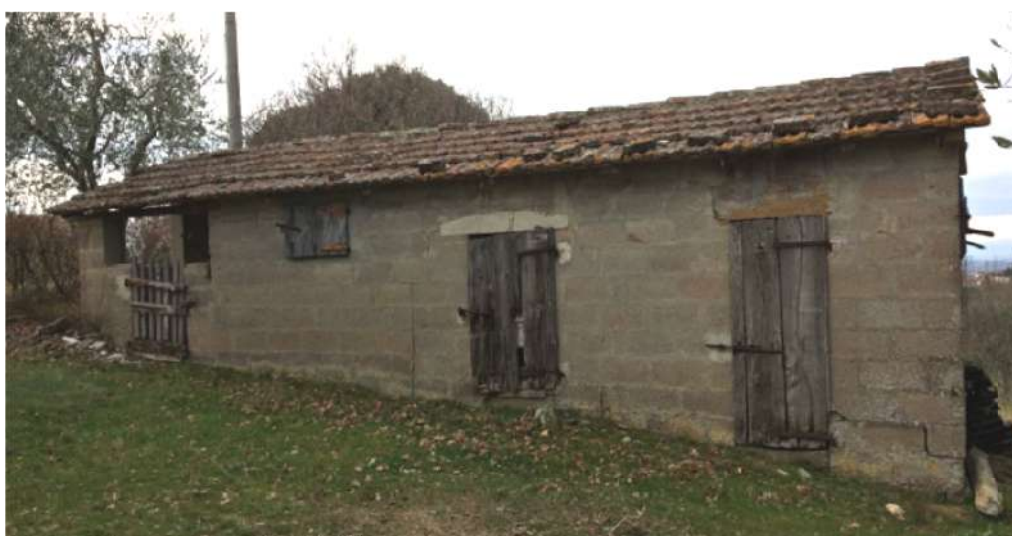
Figura 25 – Prospetto

Il fabbricato è costituito da un unico corpo di fabbrica sviluppato su un piano fuori terra adibito a ripostigli e sgomberi, realizzato con strutture portanti in muratura di bozze di cemento e orizzontamenti costituiti da solai in latero-cemento.

Il periodo di costruzione del volume non è noto ma è credibile che sia risalente alla fine degli anni '50. Data la natura dell'edificio in questione di nessun valore si propone un declassamento a c5 - *edifici di valore documentale nullo* in quanto rappresenta un edificio tipologicamente insignificante, incongruo con il contesto oltre che staticamente molto precario, di valore documentale nullo.
