COMUNE DI MONTEPULCIANO PROVINCIA DI SIENA	TOPONIMO LOCALITA' MONTEPULCIANO VIA DI TORRITA 1	SCHEDA N.	FOGLIO N° 58 PART. N° 363
--	---	-----------	--

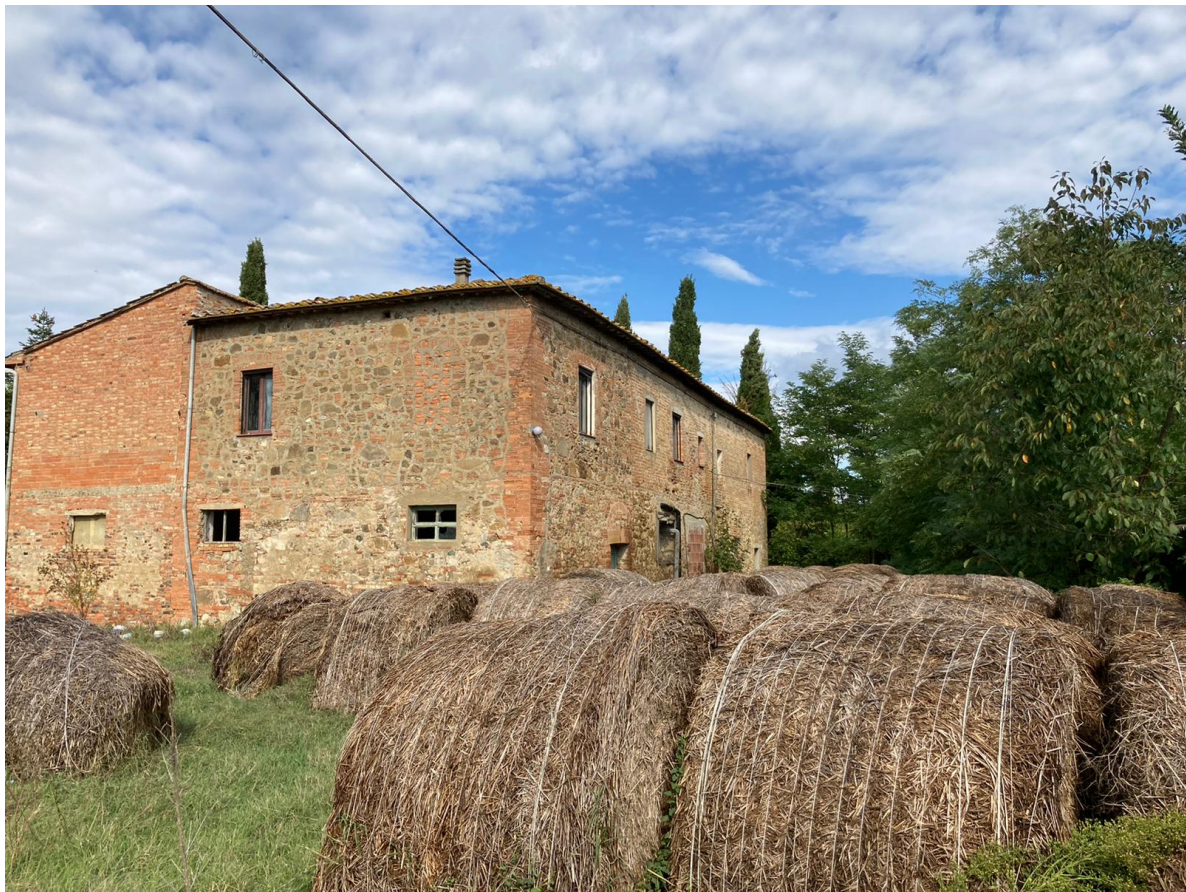
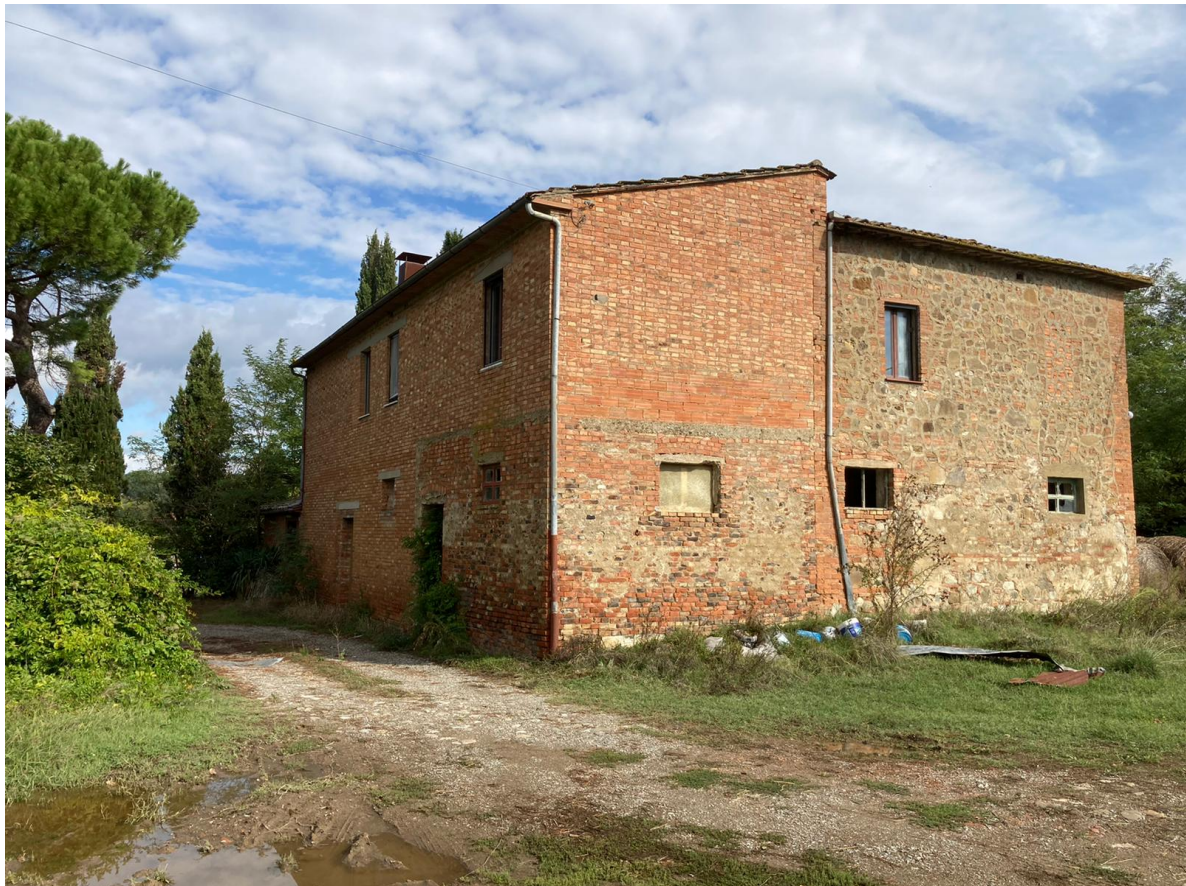
EDIFICIO PRINCIPALE

INFISSI FINESTRE: QUASI TOTALMENTE MANCANTI

C	M	B
<input type="checkbox"/> A UNA FALDA	<input type="checkbox"/>	<input type="checkbox"/>	<input type="checkbox"/>
<input checked="" type="checkbox"/> A DUE FALDE	<input checked="" type="checkbox"/>	<input type="checkbox"/>	<input type="checkbox"/>
<input checked="" type="checkbox"/> A PADIGLIONE	<input checked="" type="checkbox"/>	<input type="checkbox"/>	<input type="checkbox"/>
<input type="checkbox"/> A TERRAZZA	<input type="checkbox"/>	<input type="checkbox"/>	<input type="checkbox"/>
<input type="checkbox"/> COMPOSITA	<input type="checkbox"/>	<input type="checkbox"/>	<input type="checkbox"/>
<input type="checkbox"/> ALTRO _____	<input type="checkbox"/>	<input type="checkbox"/>	<input type="checkbox"/>

C	M	B
<input type="checkbox"/> COPPI	<input type="checkbox"/>	<input type="checkbox"/>	<input type="checkbox"/>
<input type="checkbox"/> EMBRICI	<input type="checkbox"/>	<input type="checkbox"/>	<input type="checkbox"/>
<input checked="" type="checkbox"/> COPPI/EMBRICI	<input checked="" type="checkbox"/>	<input type="checkbox"/>	<input type="checkbox"/>
<input type="checkbox"/> LASTRE PIETRA	<input type="checkbox"/>	<input type="checkbox"/>	<input type="checkbox"/>
<input type="checkbox"/> MARSIGLIESI	<input type="checkbox"/>	<input type="checkbox"/>	<input type="checkbox"/>
<input type="checkbox"/> ALTRO _____	<input type="checkbox"/>	<input type="checkbox"/>	<input type="checkbox"/>

X SOPRAELEVAZIONE PARZIALE

X VOLUMI AGGIUNTI

X APERTURE AGGIUNTE E / O MODIFICATE

X MODIFICHE STRUTTURALI

X ALTERAZIONI DELLE FINITURE

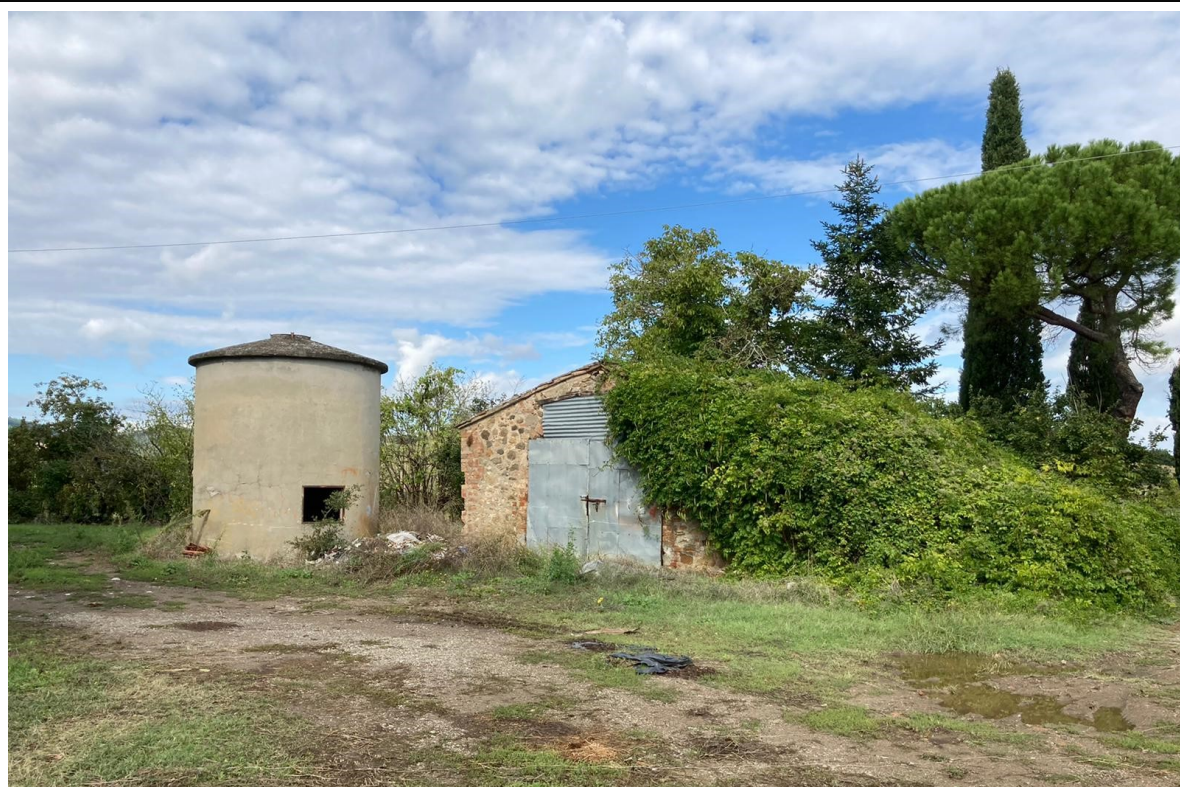
ANNESSE 1

EDIFICIO PERTINENZIALE N. 1: ISOLATO IN ADERENZA AL FABBRICATO PRINCIPALE

DESTINAZIONE	ELEMENTI EDILIZI	
<input type="checkbox"/> ANNESSO AGRICOLO	COPERTURE:	
<input checked="" type="checkbox"/> MAGAZZINO / DEPOSITO	TIPOLOGIA	<input checked="" type="checkbox"/> CAPANNA <input type="checkbox"/> PADIGLIONE <input type="checkbox"/> ALTRO _____
<input type="checkbox"/> GARAGE / RIMESSA VEICOLI		
<input type="checkbox"/> STALLA	MANTO	<input checked="" type="checkbox"/> LATERIZIO <input type="checkbox"/> LAMIERE <input type="checkbox"/> ALTRO _____
<input type="checkbox"/> ALTRO		
	MURATURE:	<input type="checkbox"/> LATERIZIO A VISTA <input type="checkbox"/> PIETRAME A VISTA <input checked="" type="checkbox"/> MISTO <input type="checkbox"/> PREFABBRICATO IN C.A. <input type="checkbox"/> INTONACATO <input type="checkbox"/> ALTRO _____
STATO DI CONSERVAZIONE		
<input checked="" type="checkbox"/> CATTIVO		
<input type="checkbox"/> MEDIO	INFISSI:	<input checked="" type="checkbox"/> LEGNO <input type="checkbox"/> METALLICO <input type="checkbox"/> ALTRO: _____

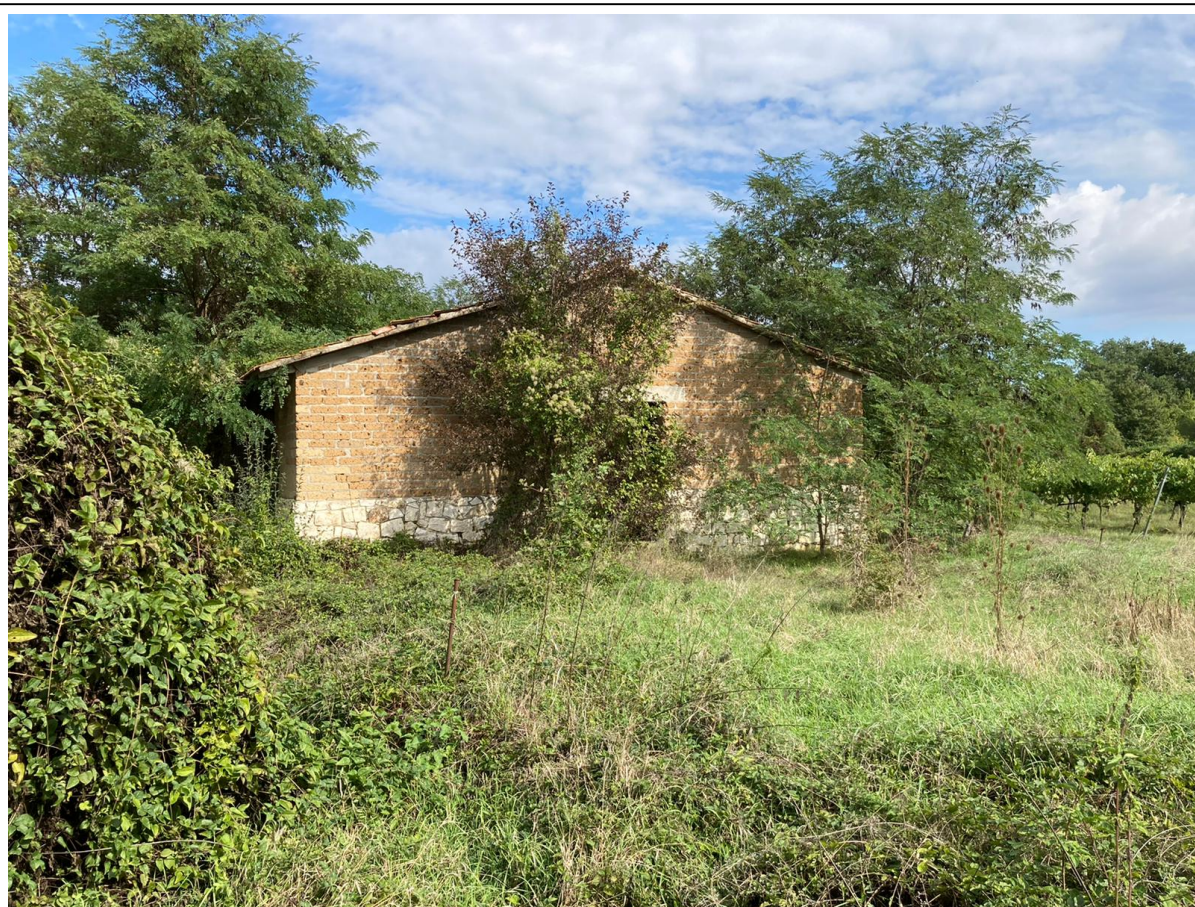
ANNESSE 2

EDIFICIO PERTINENZIALE N. 2: ISOLATO IN ADERENZA AL FABBRICATO PRINCIPALE

DESTINAZIONE	ELEMENTI EDILIZI	
<input type="checkbox"/> ANNESSO AGRICOLO	COPERTURE: QUASI TOTALMENTE MANCANTE	
<input type="checkbox"/> MAGAZZINO / DEPOSITO	TIPOLOGIA	<input checked="" type="checkbox"/> CAPANNA <input type="checkbox"/> PADIGLIONE <input type="checkbox"/> ALTRO: _____
<input type="checkbox"/> GARAGE / RIMESSA VEICOLI		
<input checked="" type="checkbox"/> STALLA	MANTO	<input checked="" type="checkbox"/> LATERIZIO <input type="checkbox"/> LAMIERE <input type="checkbox"/> ALTRO _____
<input type="checkbox"/> ALTRO		
	MURATURE:	<input type="checkbox"/> LATERIZIO A VISTA <input type="checkbox"/> PIETRAME A VISTA <input checked="" type="checkbox"/> MISTO <input type="checkbox"/> PREFABBRICATO IN C.A. <input type="checkbox"/> INTONACATO <input type="checkbox"/> ALTRO _____
STATO DI CONSERVAZIONE		
<input checked="" type="checkbox"/> CATTIVO		
<input type="checkbox"/> MEDIO	INFISSI:	<input type="checkbox"/> LEGNO <input type="checkbox"/> METALLICO <input checked="" type="checkbox"/> ALTRO: MANCANTI

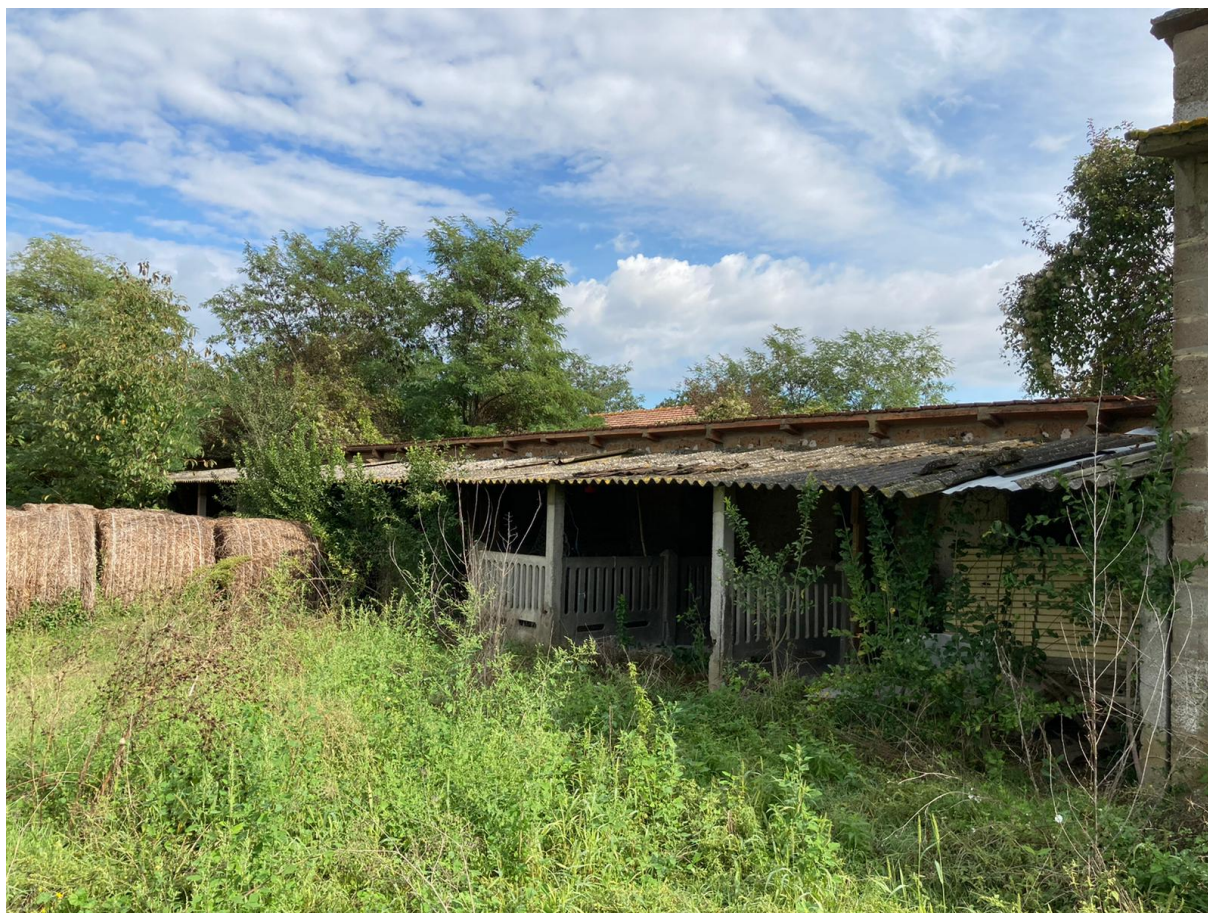
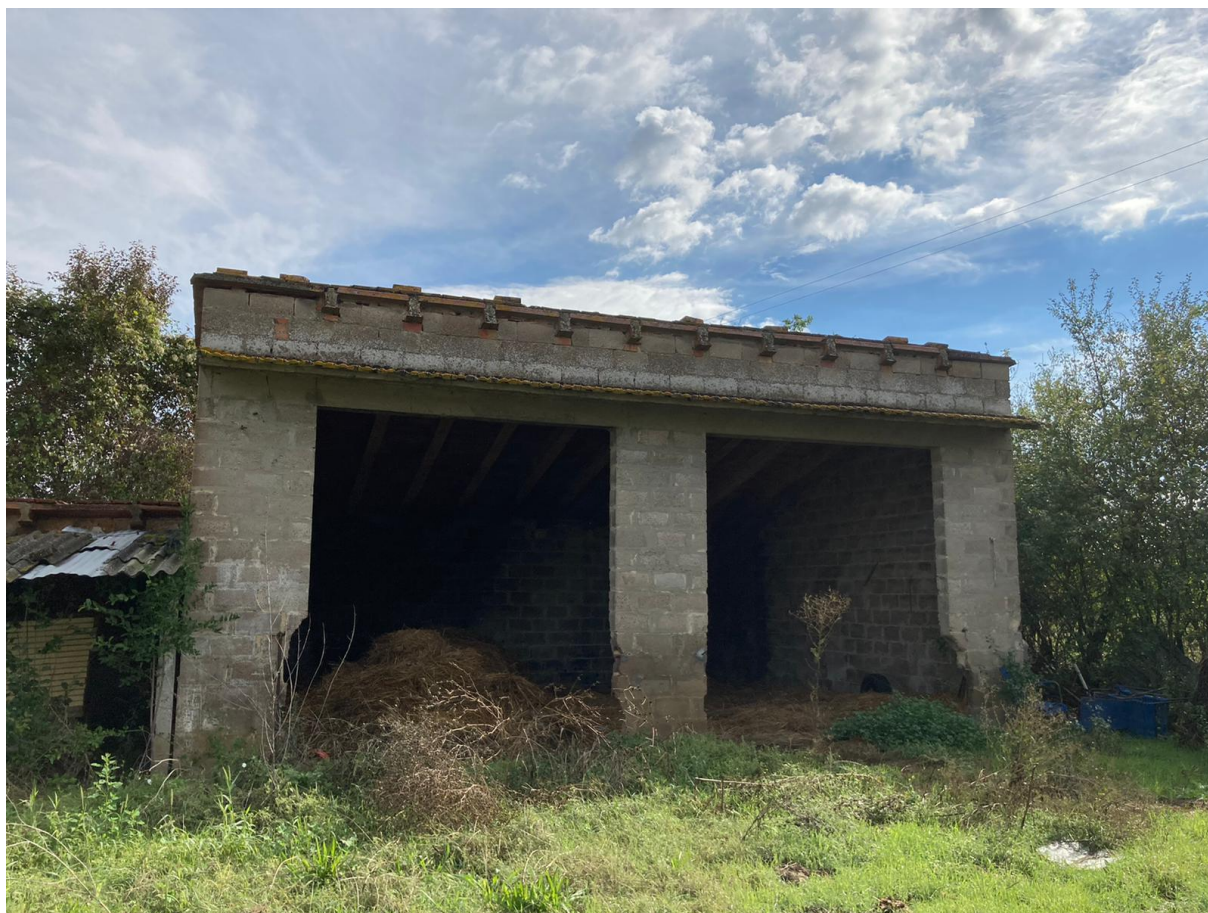
ANNESSO 3

EDIFICI PERTINENZIALI N. 3: ISOLATO IN ADERENZA AL FABBRICATO PRINCIPALE

DESTINAZIONE	ELEMENTI EDILIZI	
<input type="checkbox"/> ANNESSO AGRICOLO	COPERTURE: QUASI TOTALMENTE MANCANTE	
<input type="checkbox"/> MAGAZZINO / DEPOSITO	TIPOLOGIA	<input checked="" type="checkbox"/> CAPANNA <input type="checkbox"/> PADIGLIONE <input checked="" type="checkbox"/> ALTRO: AD UNA FALDA
<input checked="" type="checkbox"/> GARAGE / RIMESSA VEICOLI		
<input checked="" type="checkbox"/> STALLA	MANTO	<input checked="" type="checkbox"/> LATERIZIO <input checked="" type="checkbox"/> LAMIERE <input type="checkbox"/> ALTRO _____
<input type="checkbox"/> ALTRO _____		
	MURATURE:	<input type="checkbox"/> LATERIZIO A VISTA <input type="checkbox"/> PIETRAME A VISTA <input checked="" type="checkbox"/> MISTO – MATTONI E MATTONI CEMENTO <input type="checkbox"/> PREFABBRICATO IN C.A. <input type="checkbox"/> INTONACATO <input type="checkbox"/> ALTRO:
STATO DI CONSERVAZIONE		
<input checked="" type="checkbox"/> CATTIVO

<input type="checkbox"/> MEDIO	INFISSI:	<input type="checkbox"/> LEGNO <input type="checkbox"/> METALLICO <input checked="" type="checkbox"/> ALTRO MANCANTI
<input type="checkbox"/> BUONO

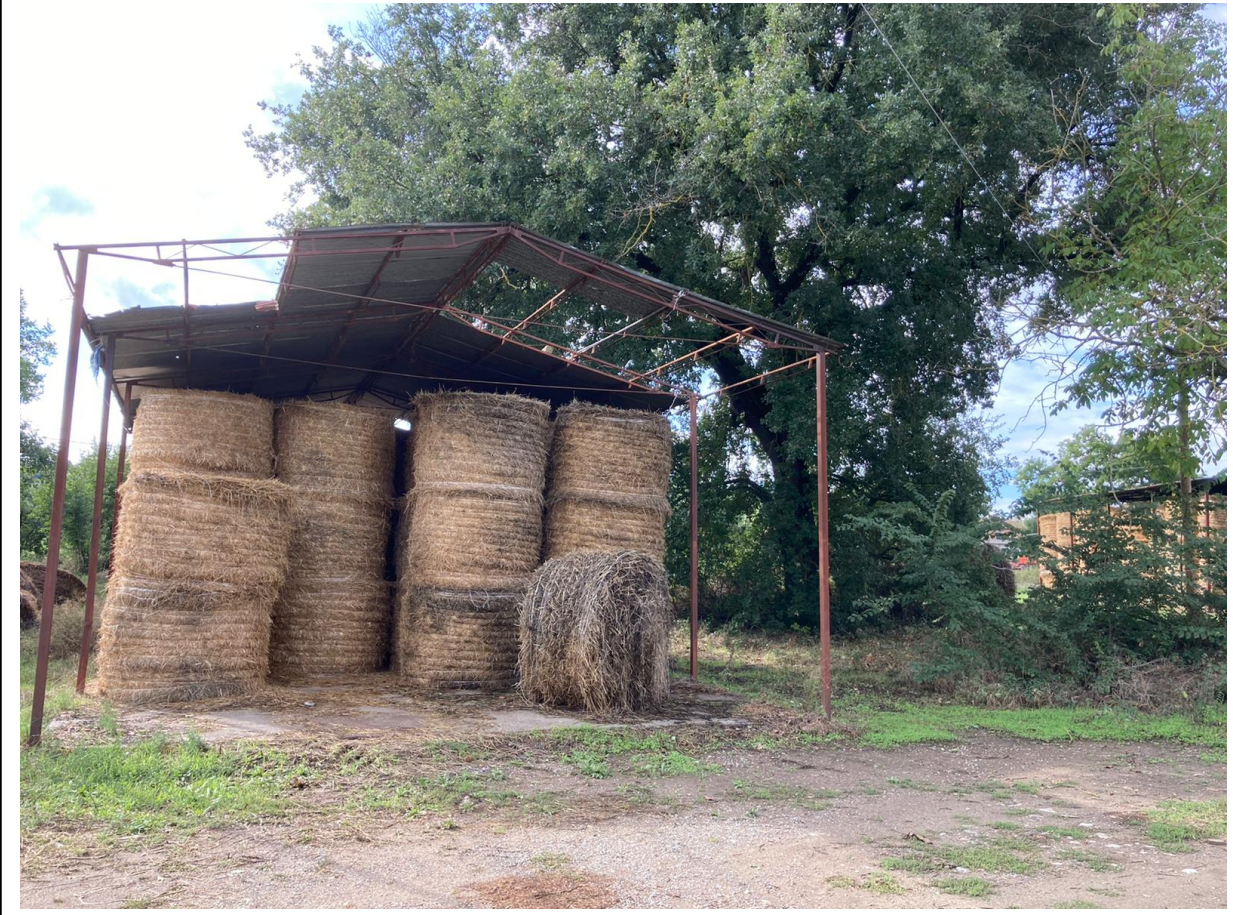
ANNESSE 4

EDIFICIO PERTINENZIALE N. 4: ISOLATO IN ADERENZA AL FABBRICATO PRINCIPALE

DESTINAZIONE	ELEMENTI EDILIZI	
<input type="checkbox"/> ANNESSO AGRICOLO	COPERTURE:	
<input type="checkbox"/> MAGAZZINO / DEPOSITO	TIPOLOGIA	<input checked="" type="checkbox"/> CAPANNA <input type="checkbox"/> PADIGLIONE <input type="checkbox"/> ALTRO _____
<input type="checkbox"/> GARAGE / RIMESSA VEICOLI		
<input type="checkbox"/> STALLA	MANTO	<input type="checkbox"/> LATERIZIO <input checked="" type="checkbox"/> LAMIERE <input type="checkbox"/> ALTRO _____
<input checked="" type="checkbox"/> ALTRO FIENILE		
STATO DI CONSERVAZIONE	MURATURE:	<input type="checkbox"/> LATERIZIO A VISTA <input type="checkbox"/> PIETRAME A VISTA <input type="checkbox"/> MISTO <input type="checkbox"/> PREFABBRICATO IN C.A. <input type="checkbox"/> INTONACATO <input checked="" type="checkbox"/> ALTRO METALLO
<input checked="" type="checkbox"/> CATTIVO		
<input type="checkbox"/> MEDIO	INFISSI:	<input type="checkbox"/> LEGNO <input type="checkbox"/> METALLICO <input type="checkbox"/> ALTRO: _____

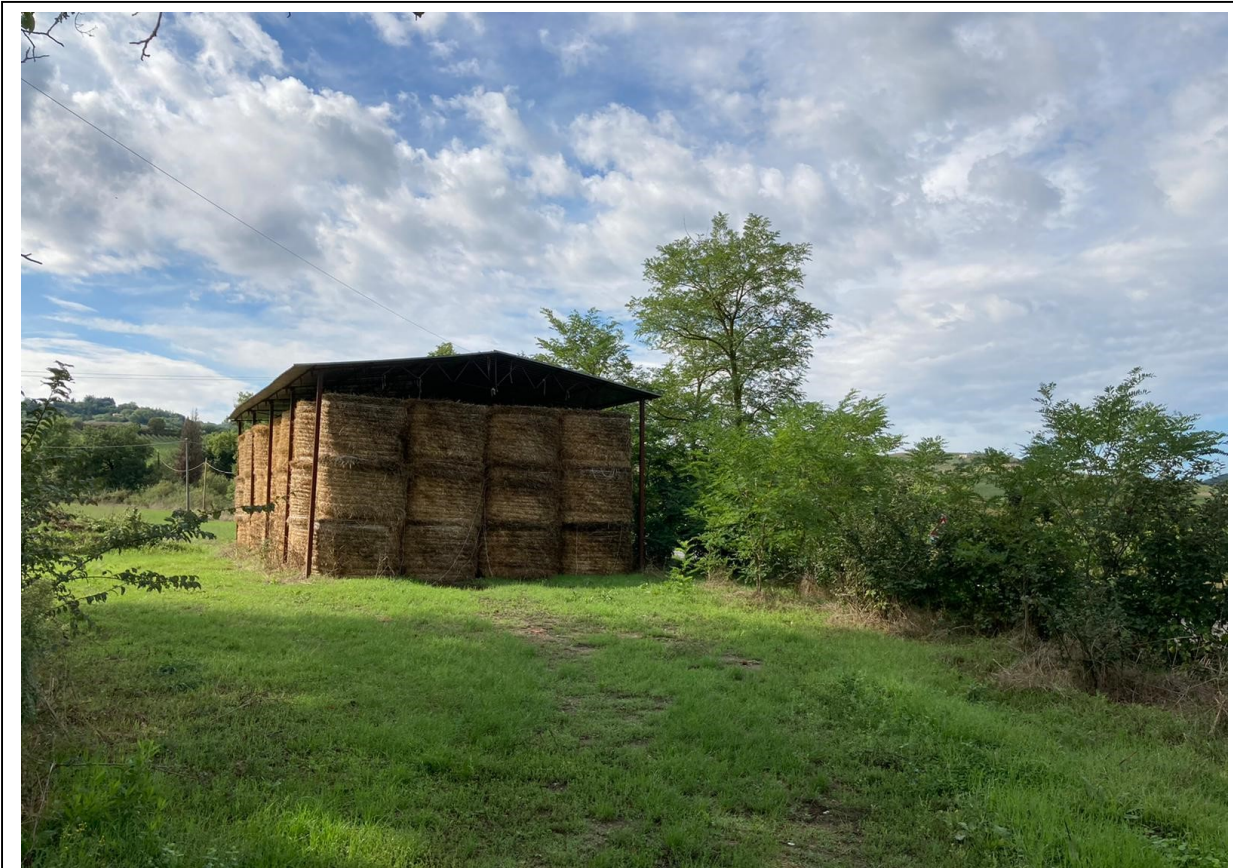
ANNESSE 5

EDIFICIO PERTINENZIALE N. 5: ISOLATO IN ADERENZA AL FABBRICATO PRINCIPALE

DESTINAZIONE	ELEMENTI EDILIZI	
<input type="checkbox"/> ANNESSO AGRICOLO	COPERTURE:	QUASI TOTALMENTE MANCANTE
<input type="checkbox"/> MAGAZZINO / DEPOSITO	TIPOLOGIA	<input checked="" type="checkbox"/> CAPANNA <input type="checkbox"/> PADIGLIONE <input type="checkbox"/> ALTRO: _____
<input type="checkbox"/> GARAGE / RIMESSA VEICOLI		
<input type="checkbox"/> STALLA	MANTO	<input type="checkbox"/> LATERIZIO <input checked="" type="checkbox"/> LAMIERE <input type="checkbox"/> ALTRO _____
<input checked="" type="checkbox"/> ALTRO FIENILE		
STATO DI CONSERVAZIONE	MURATURE:	<input type="checkbox"/> LATERIZIO A VISTA <input type="checkbox"/> PIETRAME A VISTA <input type="checkbox"/> MISTO <input type="checkbox"/> PREFABBRICATO IN C.A. <input type="checkbox"/> INTONACATO <input checked="" type="checkbox"/> ALTRO METALLO
<input checked="" type="checkbox"/> CATTIVO		
<input type="checkbox"/> MEDIO	INFISSI:	<input type="checkbox"/> LEGNO <input type="checkbox"/> METALLICO <input type="checkbox"/> ALTRO: MANCANTI
